# CONTROLLO E MANUTENZIONE DI SBARRAMENTI DI RITENUTA PER LA PREVENZIONE DEL RISCHIO IDROGEOLOGICO

## INDIRIZZI OPERATIVI PER LA GESTIONE DEL RISCHIO IDROGEOLOGICO

Il seguente lavoro è stato realizzato nell'ambito dell'attività di Servizio Civile per il progetto “*Un Servizio per la Protezione Civile, 2006/2007*”, promosso dall'U.O. Ambiente e Protezione Civile del Comune di Perugia.

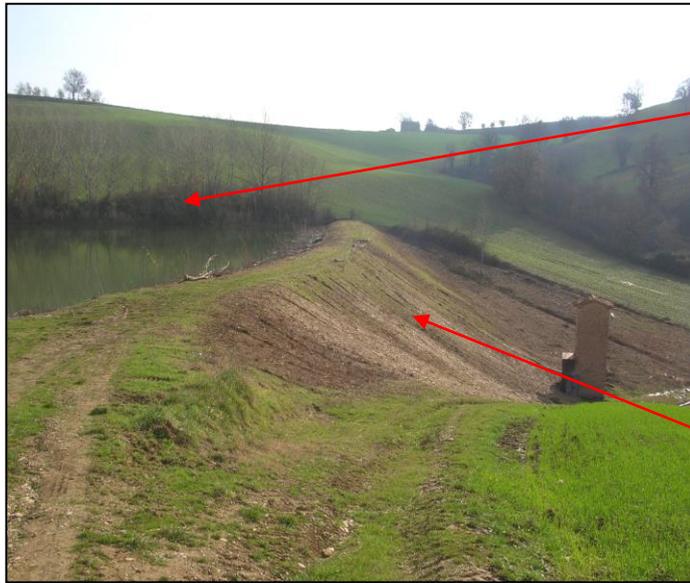
*Laghetto in buone condizioni manutentive*

*Paramento di valle pulito, che consente di visualizzare la presenza di possibili dissesti.*

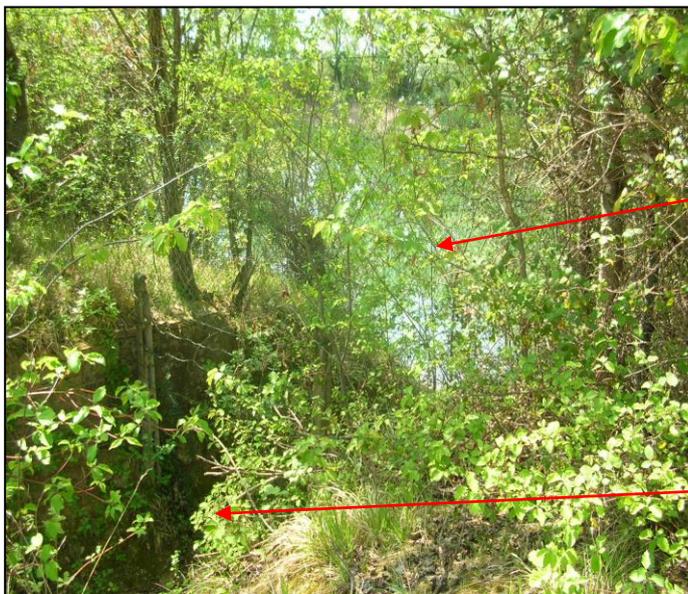
*Laghetto con fitta vegetazione lungo le sponde, coronamento e paramento. Livello dell'acqua e dissesti non visibili.*

*Sfioratore ostruito da vegetazione.*

- Il taglio o l'estirpazione della vegetazione: Taglio di alberi e rimozione di arbusti. Raccolta e rimozione di fusti e tronchi arborei e arbustivi siti principalmente all'interno delle sponde e sul paramento di valle.

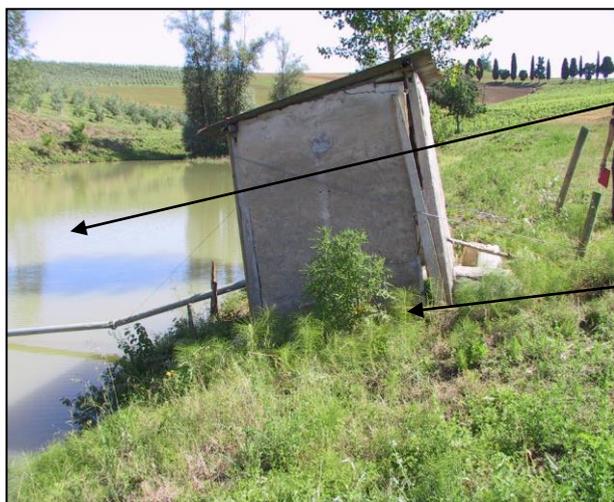
*Laghetto in cattive condizioni manutentive.*

*Sponda in frana.  
Dissesto evidenziato dal cedimento della centralina di pompaggio.*

- La stabilizzazione delle sponde: laddove siano presenti franamenti delle

sponde è consigliabile bonificarli, per evitare il progredire del danneggiamento superficiale.

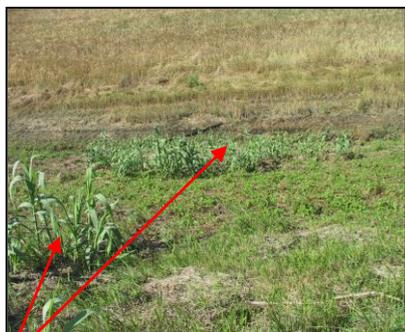
*Infiltrazioni:  
canne palustri sull'argine*

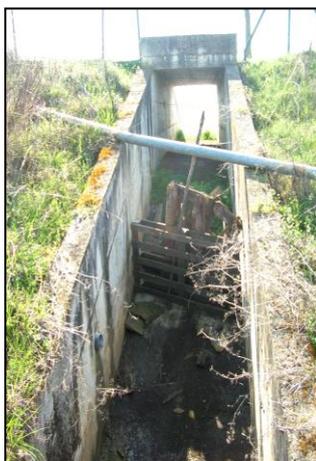
*Sfioratore dissestato*

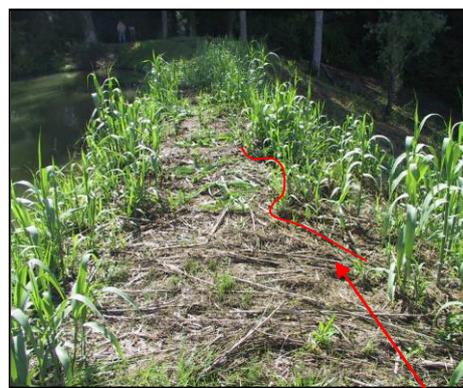
*Frana sul coronamento:  
in evidenza la nicchia*
