Alla scoperta delle acque perdute

*Collana di contributi su pozzi, cisterne e cunicoli
del Comune di Perugia*

Quaderno n. 1

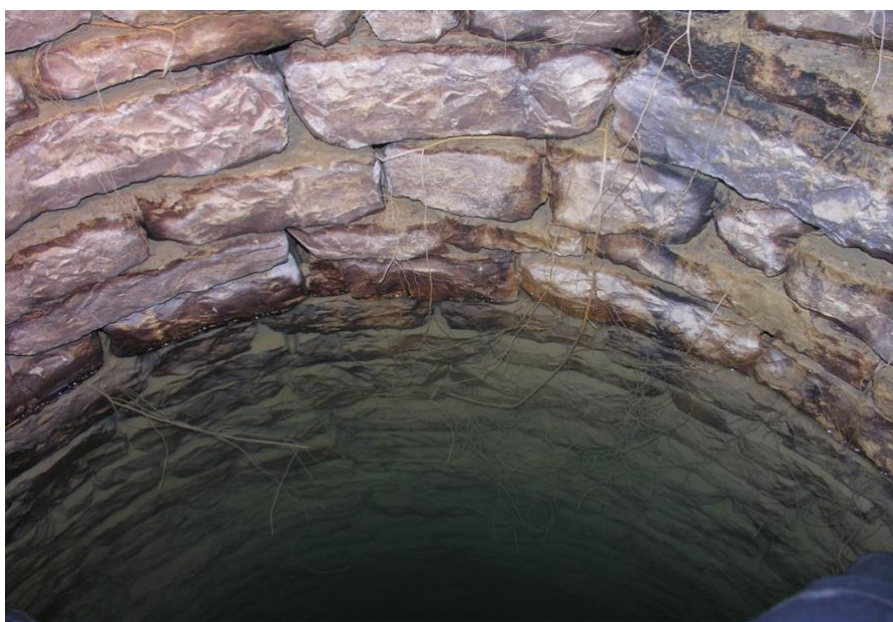
Abbandonando la parte alta del pozzo e proseguendo verso il basso, per i primi m 2,10 la struttura si presenta protetta da una muratura a secco eseguita con elementi omogenei di pietra calcarea di grosse dimensioni, disposti a filari piuttosto regolari e provenienti probabilmente dalle cave locali di Lacugnano o di Monte Pulito. Lo stesso tipo di muratura è presente anche più in basso, a partire da quota -8,27 fino ad arrivare alla base del pozzo (fig. 1.8).

Figura 1.8 – Muratura della parte bassa del pozzo

Anche le oscillazioni dei livelli idrici, che nel tempo hanno interessato questa porzione del pozzo, hanno contribuito ad accelerare i processi di degrado, imponendo interventi mirati a contenere i fenomeni erosivi.

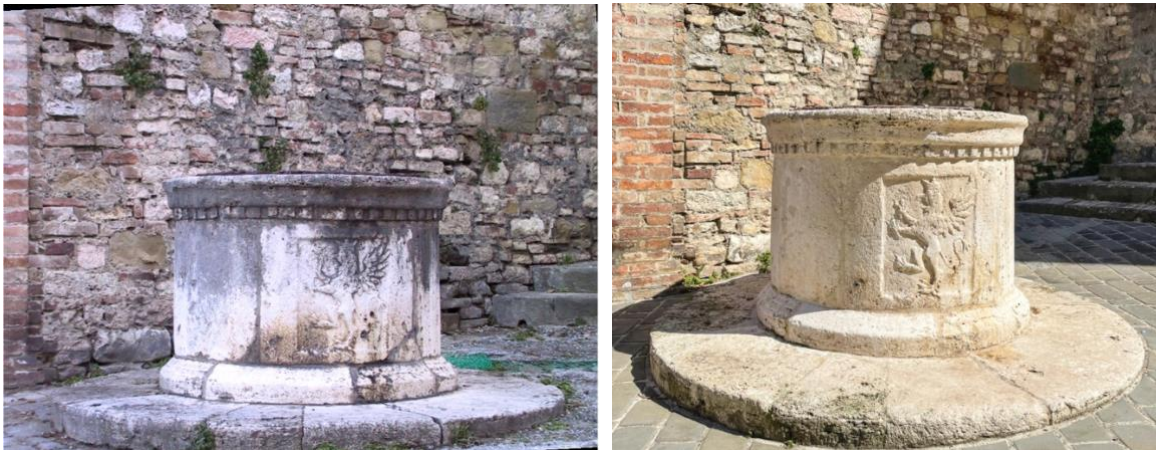
Il pozzo è stato recentemente oggetto di due interventi, il primo nel 2009 di ordinaria manutenzione a cura del Comune con la collaborazione di alcuni membri del Gruppo Speleologico del CAI di Perugia, volto a rimuovere i rifiuti che si erano accumulati al suo interno. Il secondo intervento, di vera e propria ristrutturazione, è stato effettuato nella primavera 2018 nell'ambito del progetto nazionale "Art Bonus" grazie a una donazione di Silvia e Roberto Moretti, ed è stato eseguito dalla ditta "D-Quadro Sas" di Francesca Maria Drisaldi (PerugiaToday, 11.06.2018).

Figura 2.3 – La vera prima e dopo del restauro del 2018

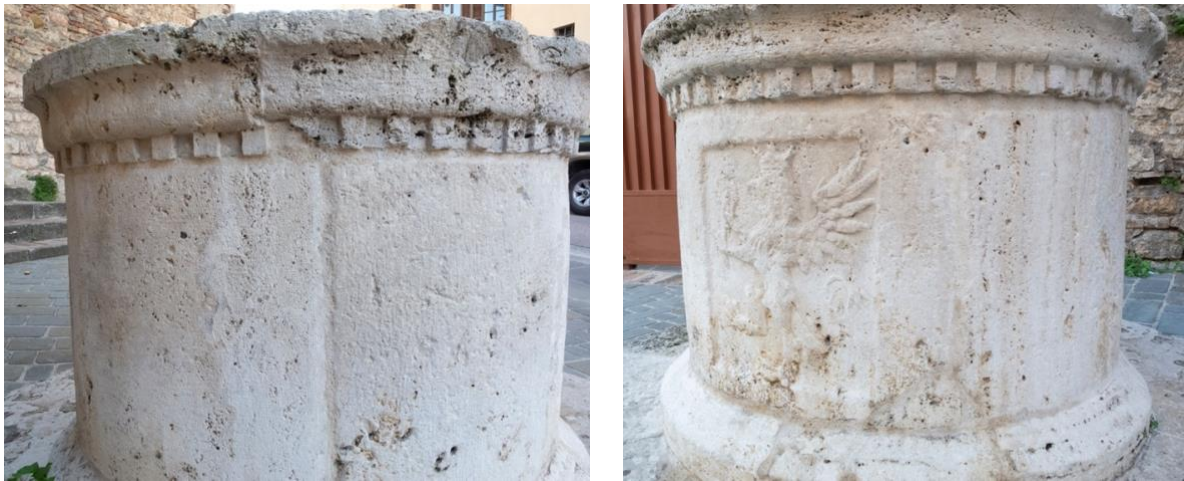
Figura 2.4 – Vecchi restauri del puteale sul retro e sul fronte rispetto alla strada

Dopo l'eccellente lavoro effettuato nel recente restauro la vera mostra con evidenza i segni di altri interventi precedenti (presumibilmente dell'inizio del 1900); infatti, su tutto il lato nascosto a via San Francesco è chiarissimo un intervento di ricostruzione di parte della cornice superiore (fig. 2.4, foto a sinistra) e di una delle lastre costituenti il puteale.

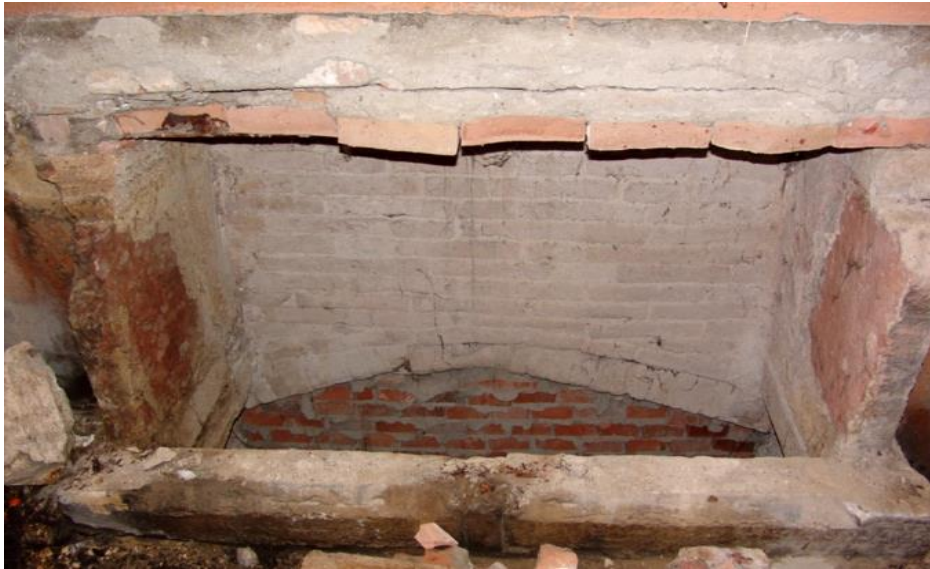
Figura 4.3 – Le formelle laterali della vera rimaste dopo il furto

Oggi della struttura originaria rimangono solo le due lastre laterali con i relativi elementi di travertino, incassati sulla muratura e pertanto difficili da rimuovere e le cornici di base e superiore interessate dal crollo. Inoltre, la vera di forma rettangolare che ornava la bocca del pozzo era stata trafugata. È da notare che la struttura della vera era particolarmente interessante in quanto, unica nel suo genere, si era conservata fino ai giorni nostri completamente integra in tutte le sue parti.

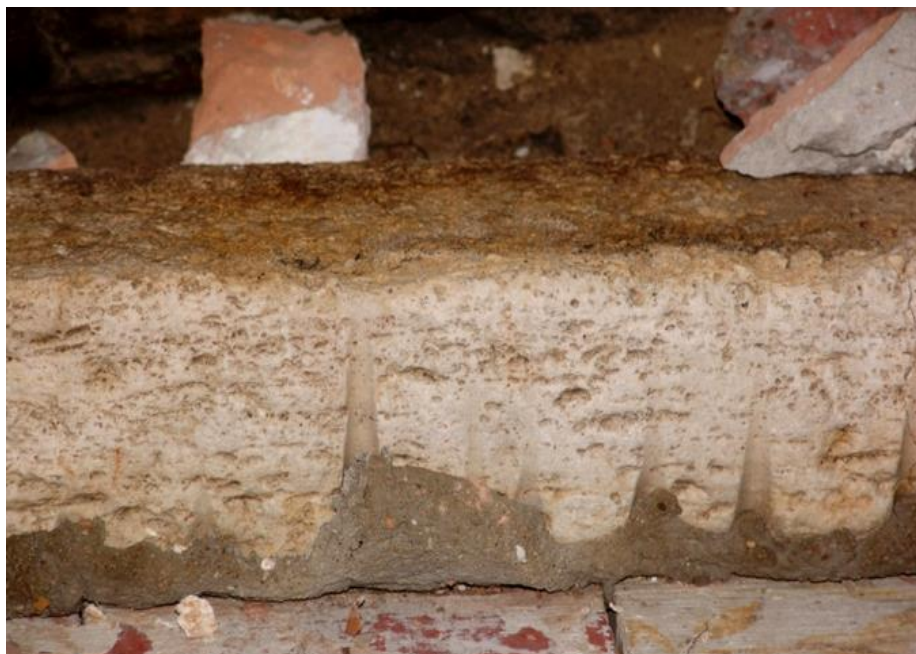
Sulla parte interna della cornice superiore rivolta verso la bocca del pozzo, rovinata a terra durante il furto ma non asportata, sono presenti le abrasioni provocate dallo sfregamento delle funi utilizzate per il sollevamento dei recipienti con cui veniva attinta l'acqua (fig. 4.5).

Figura 4.5 - Solcature presenti sulla parte interna della cornice superiore della vera

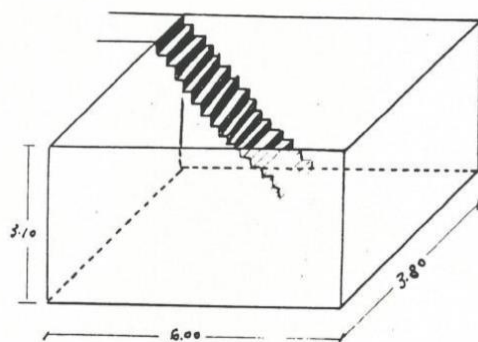
Cisterna a sezione rettangolare delle dimensioni di mt. 6,00 x 3,80, non rivestita, della profondità di mt. 3,10. Dalla scala di accesso alla cisterna si nota una infiltrazione d'acqua di notevole entità.

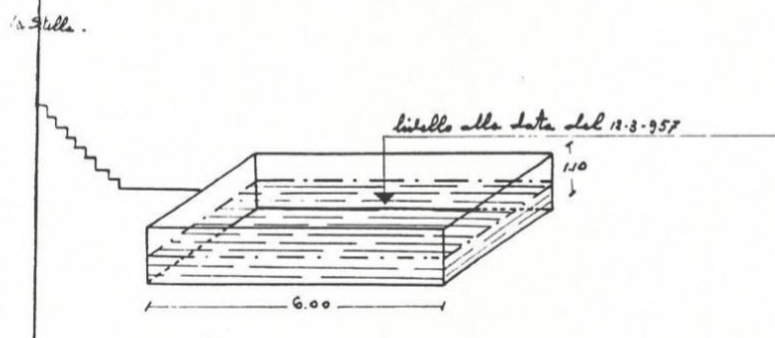
Cisterna a forma rettangolare delle dimensioni di
mt. 6.00 x 3.00, dell'altezza di mt. 1.10, di cui mt. 0.50
di acqua, rivestita con muratura di mattoni.
Si accede attraverso di un sunicolo dalla cui volta
si nota una notevole infiltrazione di acqua.

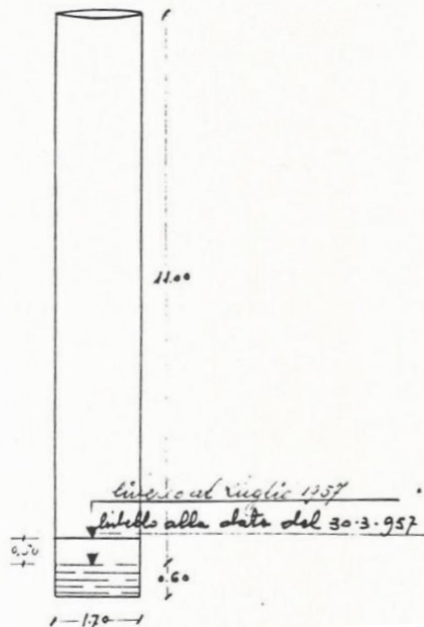
Pozzo a sezione circolare del diametro di
mt. 1,70, rivestito con muratura di pietrame,
della profondità di mt. 11,60, la cui mt.
0,60 di acqua. Dalle pareti si notano
abbondanti infiltrazioni d'acqua.
