Analisi del rischio idraulico nel bacino del Fosso Santa Lucia Massiano e ipotesi di intervento

Area Risorse Ambientali, Smart City e Innovazione

Comune di Perugia – Servizio Civile Nazionale
Area Risorse Ambientali – Smart City ed Innovazione

12/05/2017

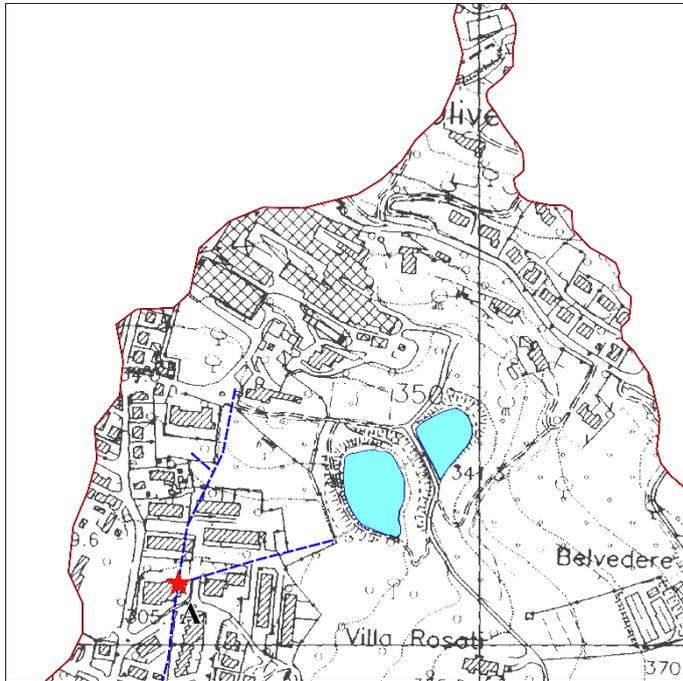
Sezione a valle della proprietà Spagnoli, in corrispondenza della lottizzazione che ha presentato eventi di allagamento negli ultimi anni – tratto intubato.

Tratto AB: diametro attuale 300 mm → diametro da prevedere 500 mm

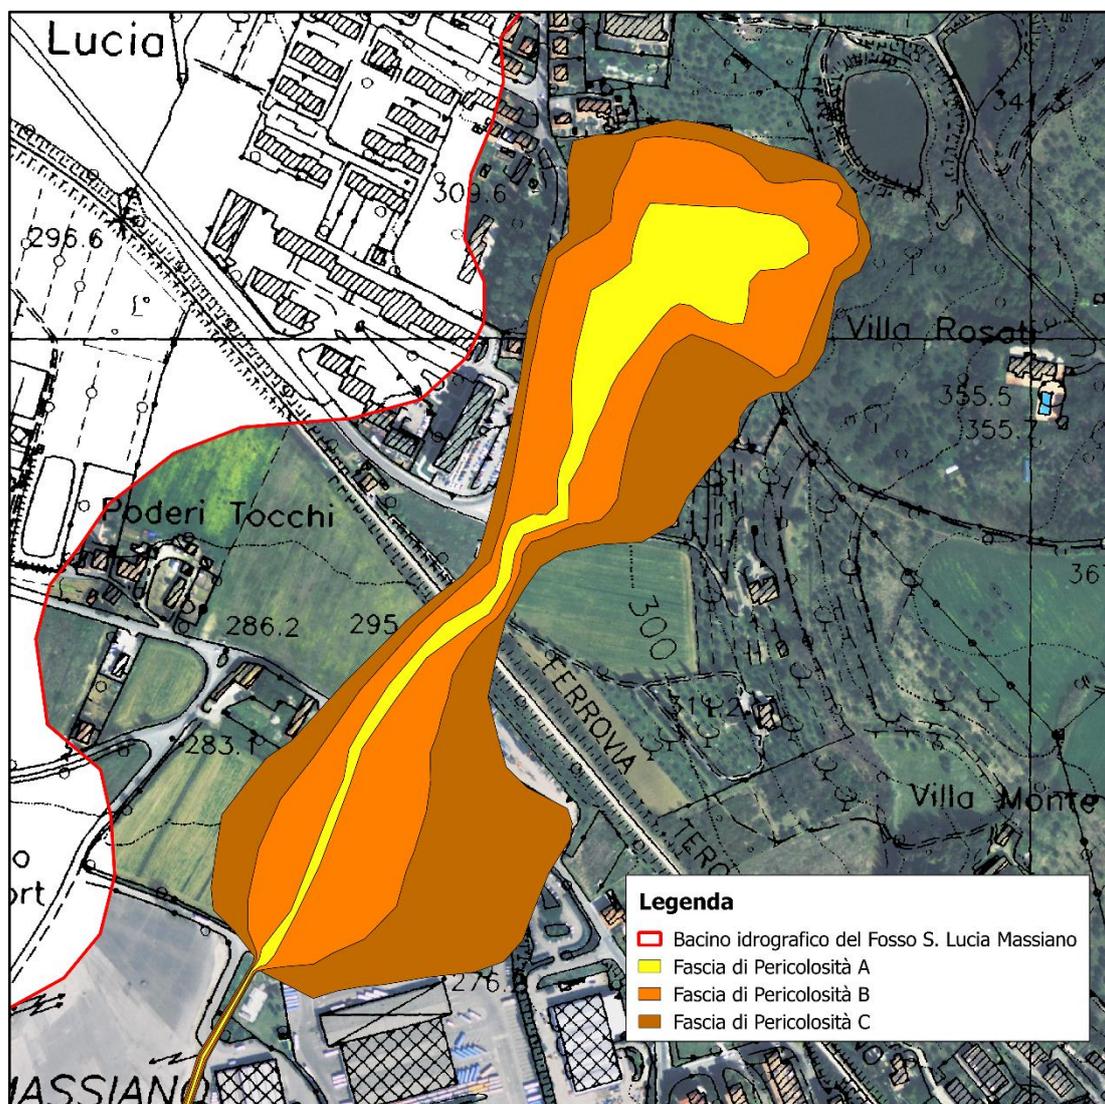
Fig. 5.1 – Mappa delle fasce di pericolosità idraulica nel bacino del Fosso S. Lucia Massiano

Sulla base di tali risultati, delle classi di pericolosità definite e delle informazioni cartografiche sono state quindi individuate le fasce di pericolosità idraulica (Figura 5.1):

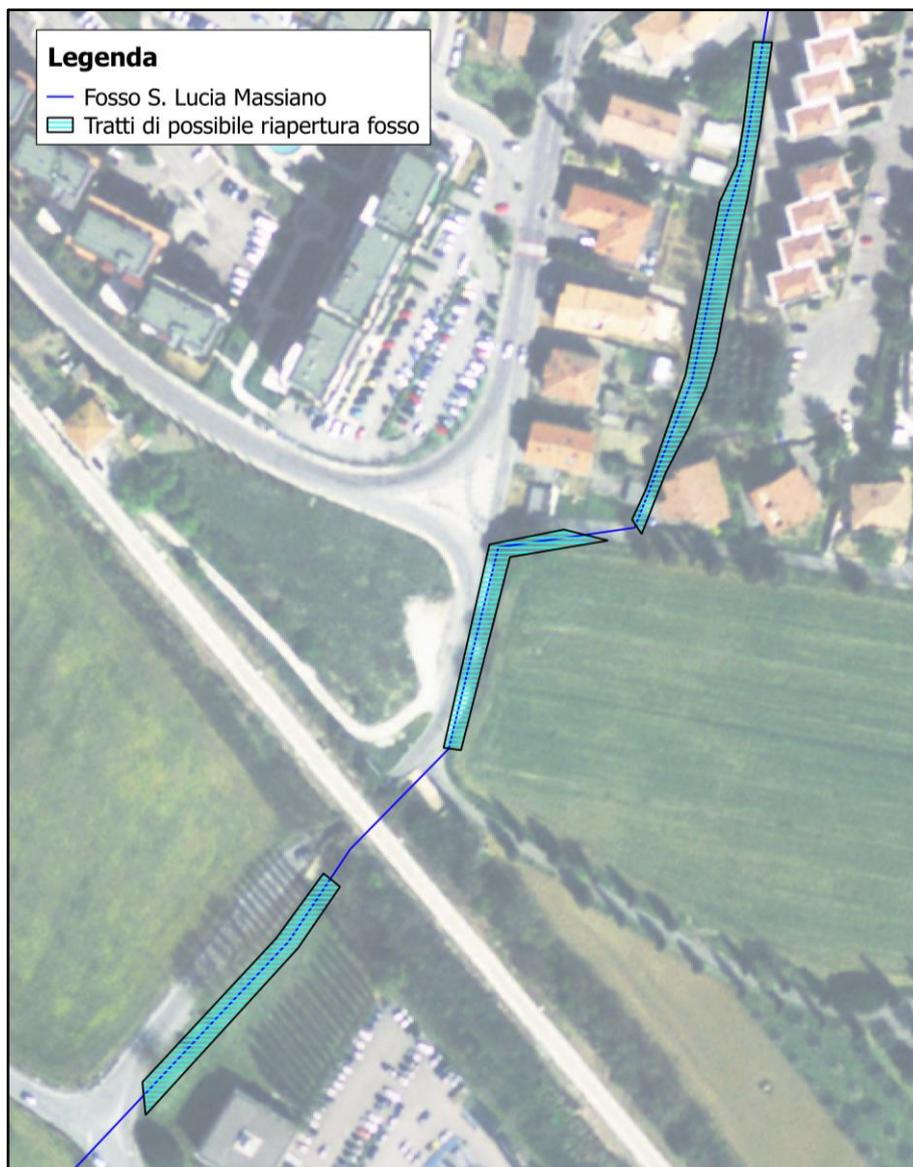
Fig. 8.1 – individuazione dei tratti di possibile riapertura del fosso S. Lucia Massiano

Nella Figura 8.1 si individuano i tratti in cui si può ipotizzare un ripristino del percorso a cielo aperto ed i tratti dove invece allo stato attuale si può solo pensare di adeguare le sezioni esistenti:

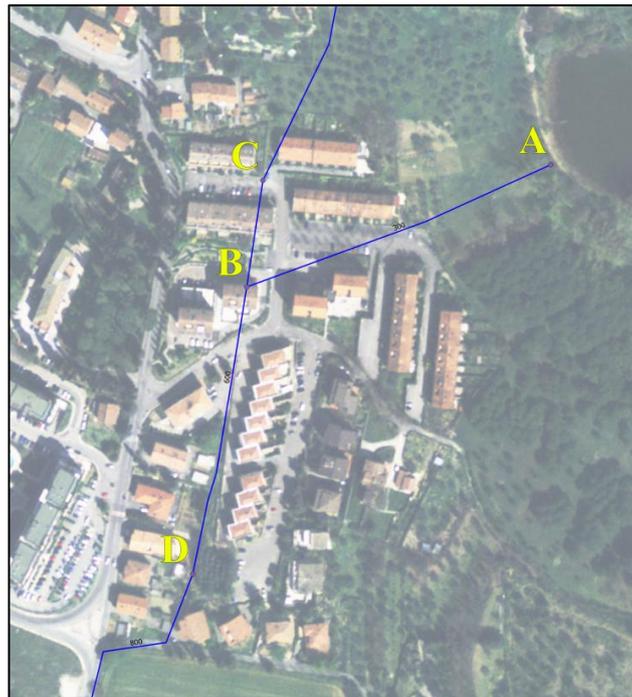
Un ampliamento delle sezioni è poi da prevedere per tutti i tratti intubati rimanenti, evidenziati nella figura sottostante, fino a renderli idonei allo smaltimento delle portate relative ad un tempo di ritorno di 200 anni valutate nei capitoli precedenti. Si rende necessario in particolare operare le seguenti modifiche:

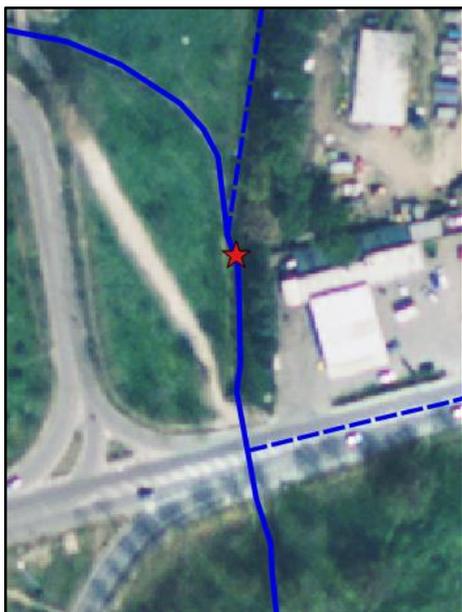
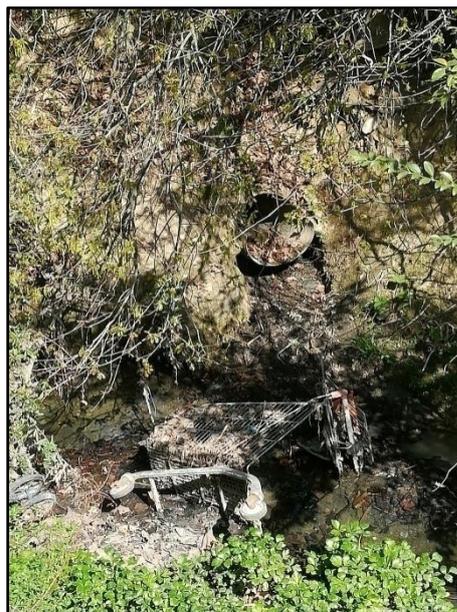
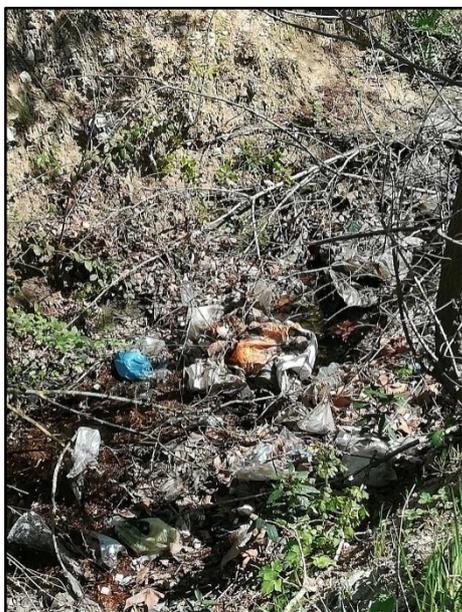
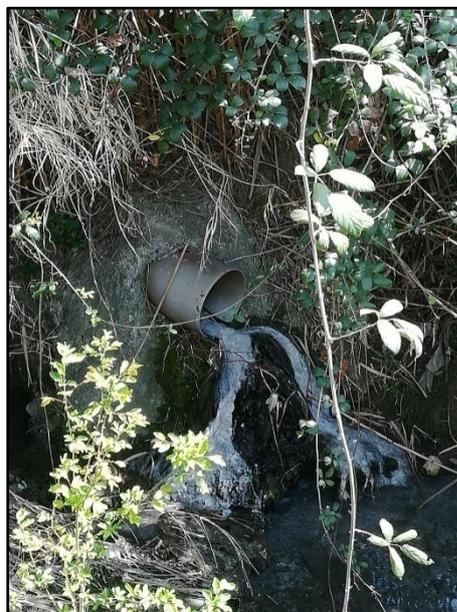
Rifiuti di varia natura e schiuma negli scarichi a monte dell'attraversamento di Via Cortonese
