Comune di Perugia

INTERVENTI DI
SPETTACOLARIZZAZIONE DELLE
FONTANE
NELL'AMBITO DEL PROGRAMMA DI
RIQUALIFICAZIONE URBANA E
SICUREZZA DELLE PERIFERIE E DELLE
AREE DEGRADATE.

PROGETTO ESECUTIVO

Fontana del Bacio - Mappa del degrado

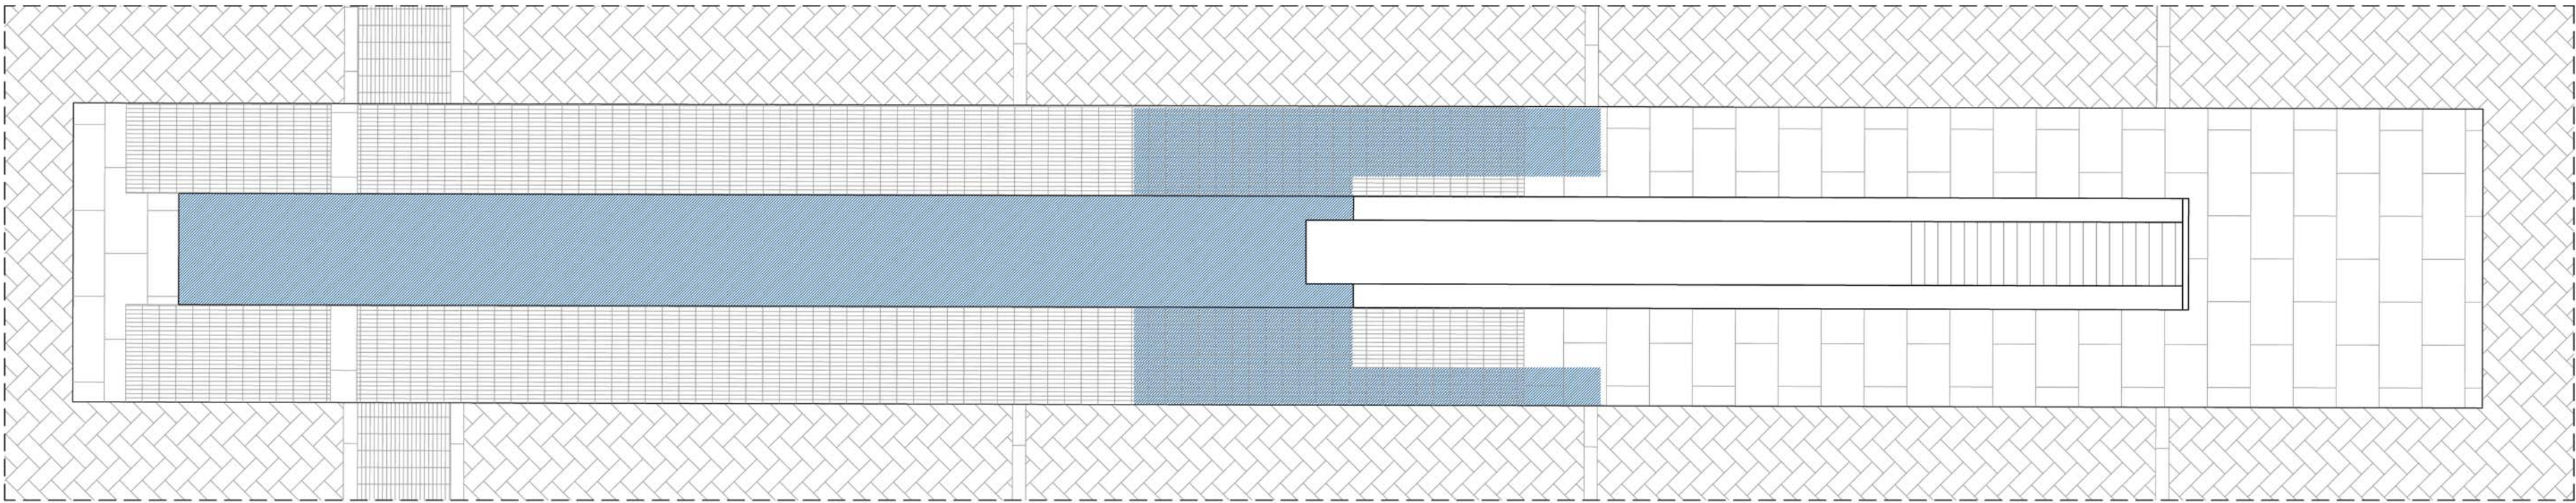
pianta, nel rapporto di scala di 1:100

Su tutte le superfici sono presenti
depositi superficiali incoerenti diffusi

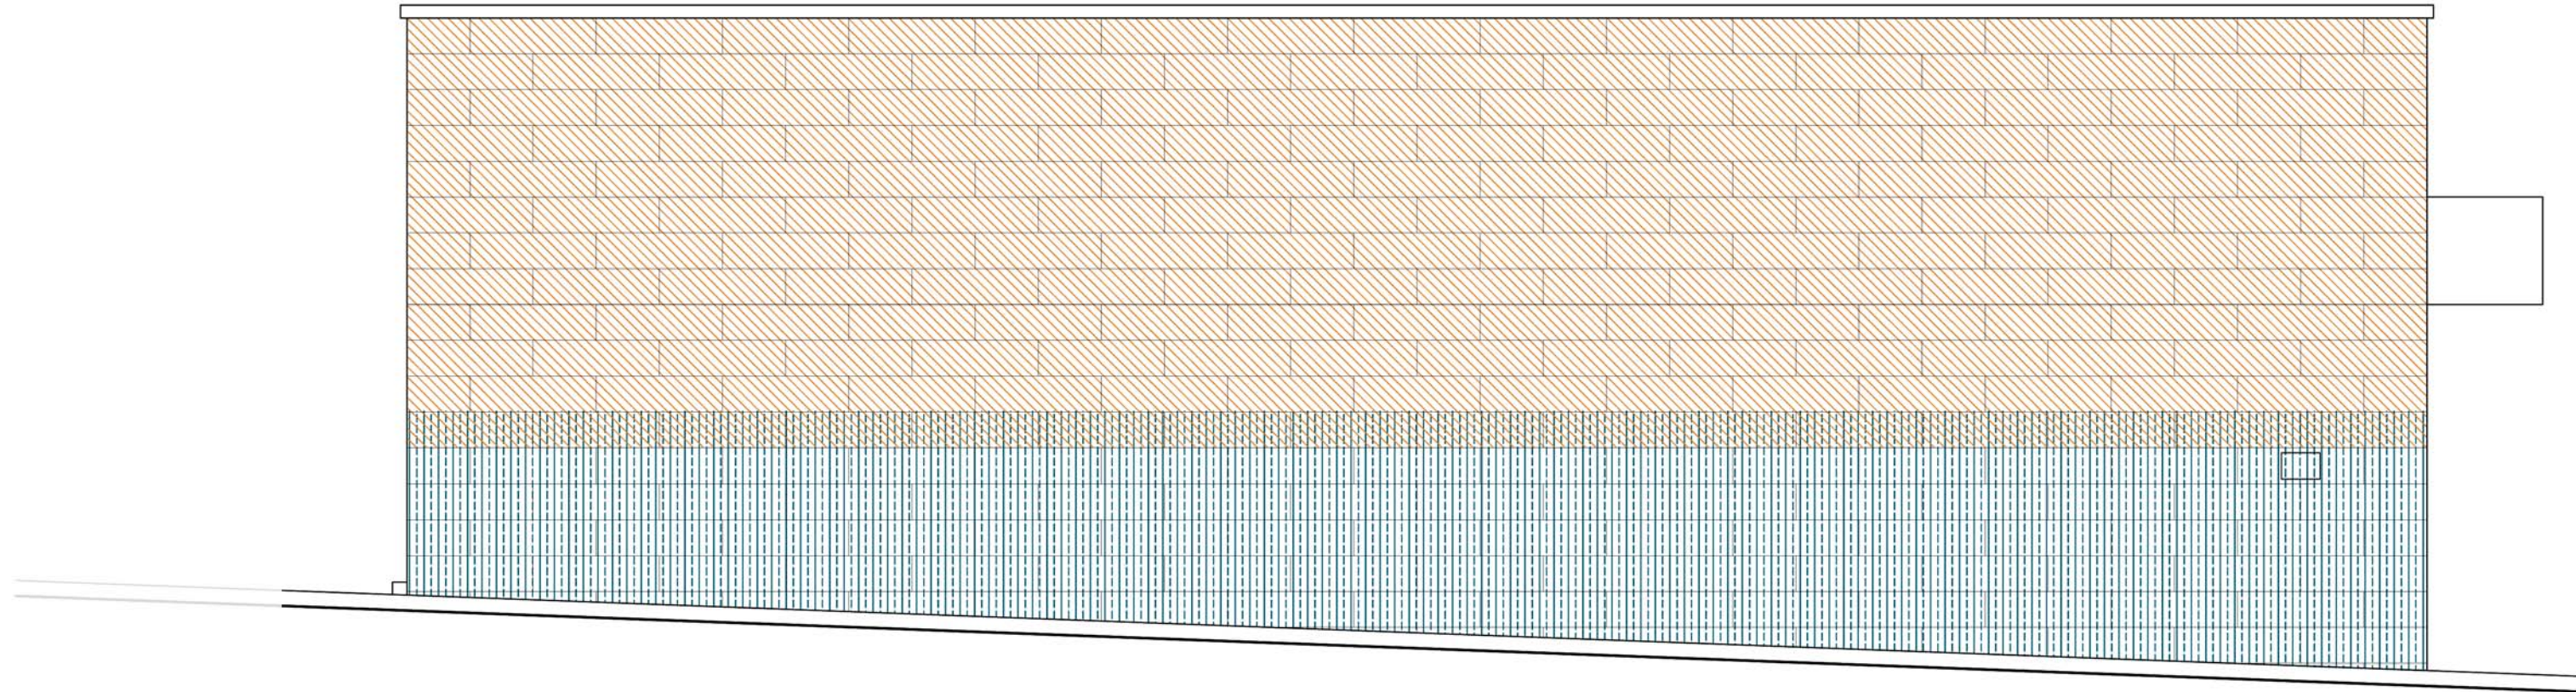
prospetto nord - ovest, nel rapporto di scala di 1:50

- Area con perni
- Area con lastre fratturate
- Area con danni antropici (residui di graffiti)
- Depositi di calcare
