Analisi del rischio idraulico e ipotesi d'intervento Fosso San Galigano

Area Risorse Ambientali, Smart City e Innovazione

Comune di Perugia – Servizio Civile Nazionale
Area Risorse Ambientali – Smart City ed Innovazione
Fagugli Giacomo
06/07/2017

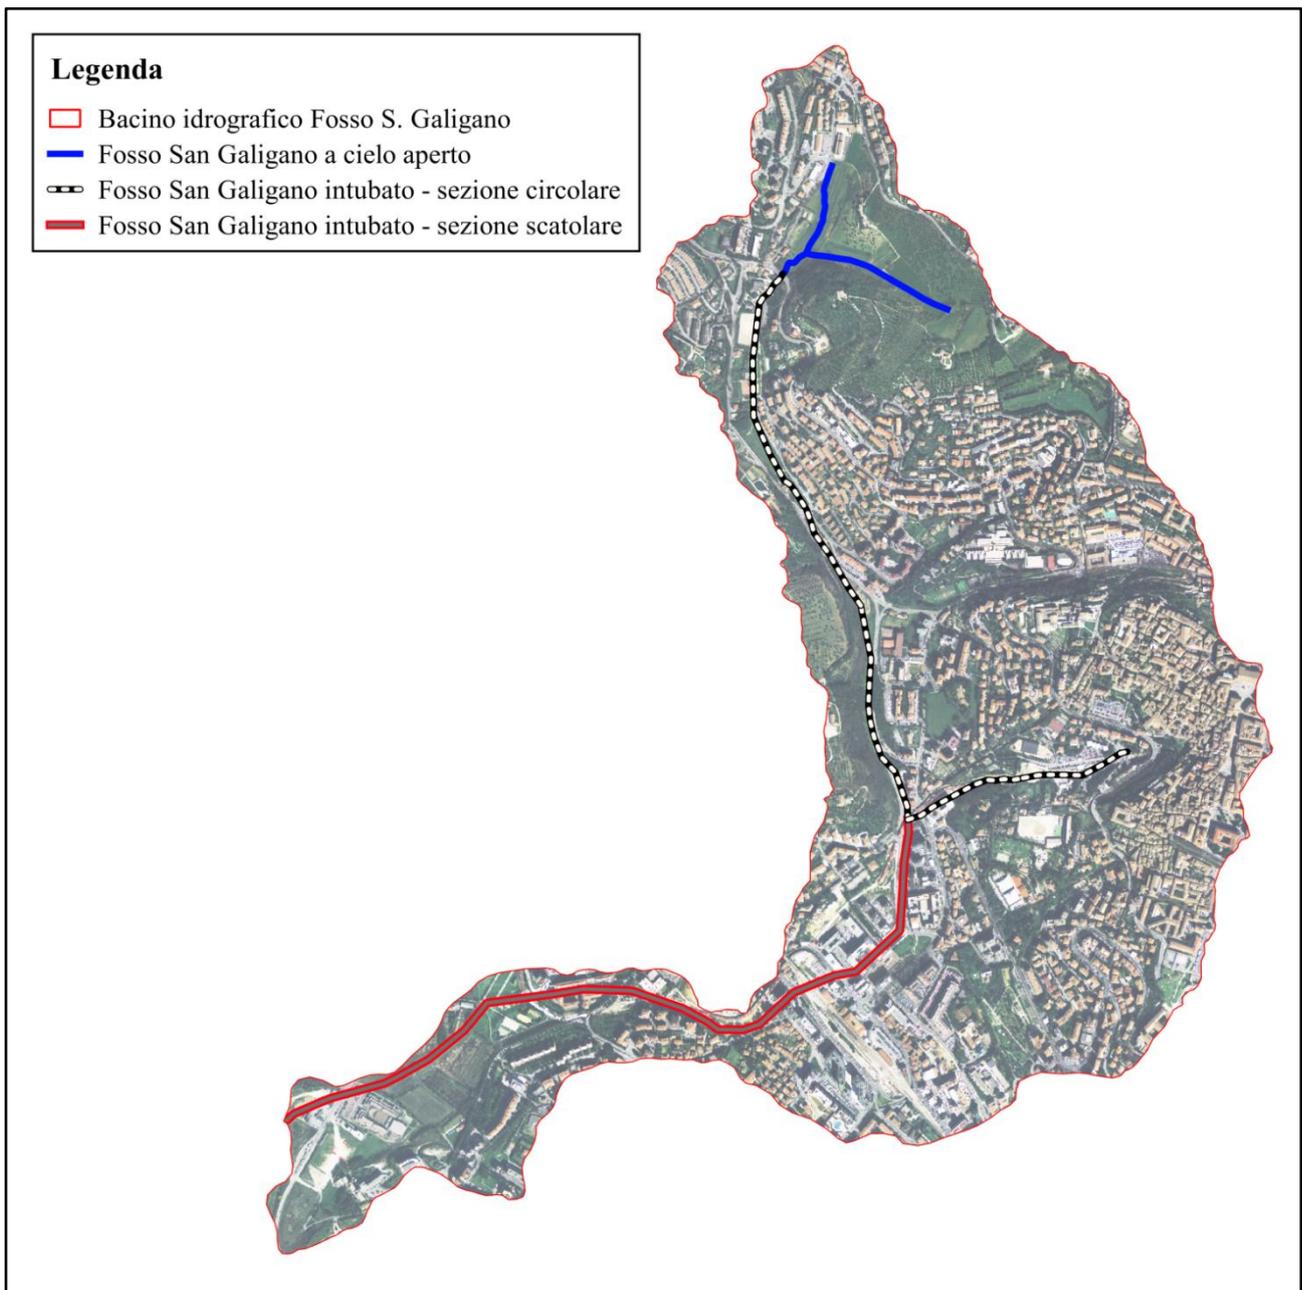
Fig. 3.2 – Inquadramento su Ortofoto del Fosso San Galigano

Uno schema riassuntivo è rappresentato in Figura 3.2:

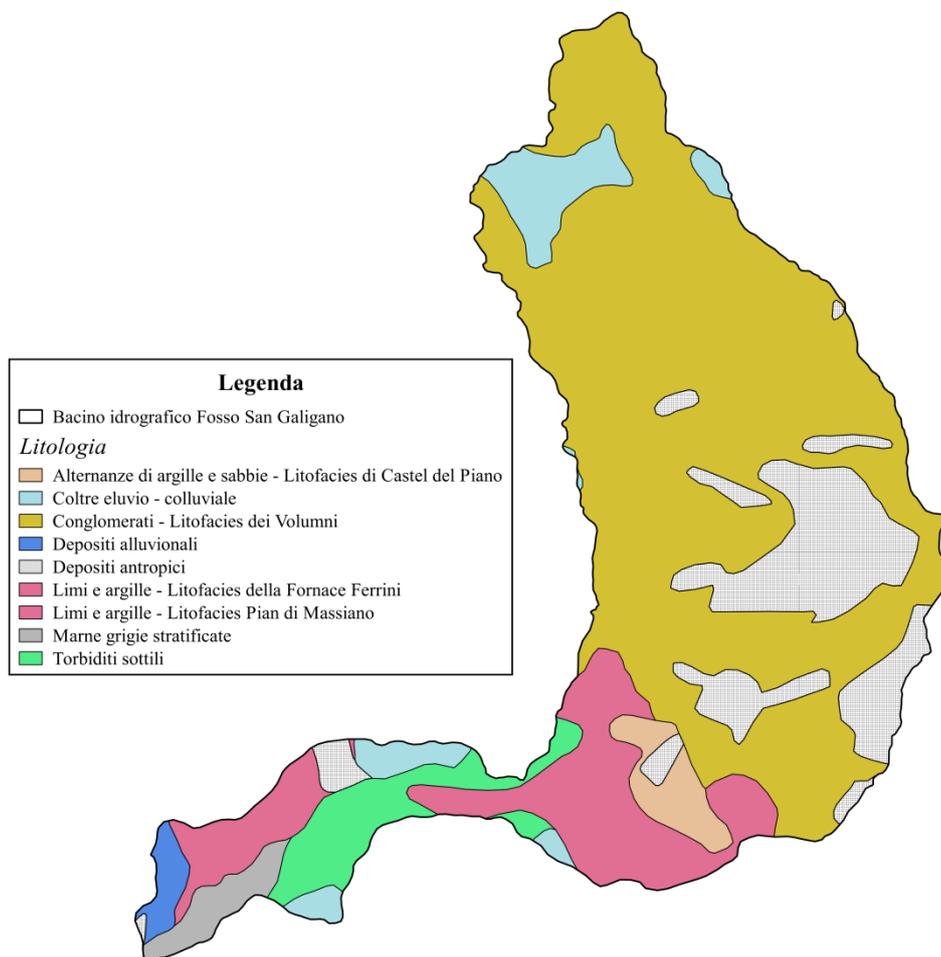
Fig. 3.3 – Bacino idrografico del Fosso San Galigano: litologia

Le caratteristiche geolitologiche del bacino sono state acquisite estrapolando le informazioni litologiche dalla carta geologica digitale del Comune di Perugia con scala 1:10000 e vengono riportate in Figura 3.3 e in Tabella 3.1.

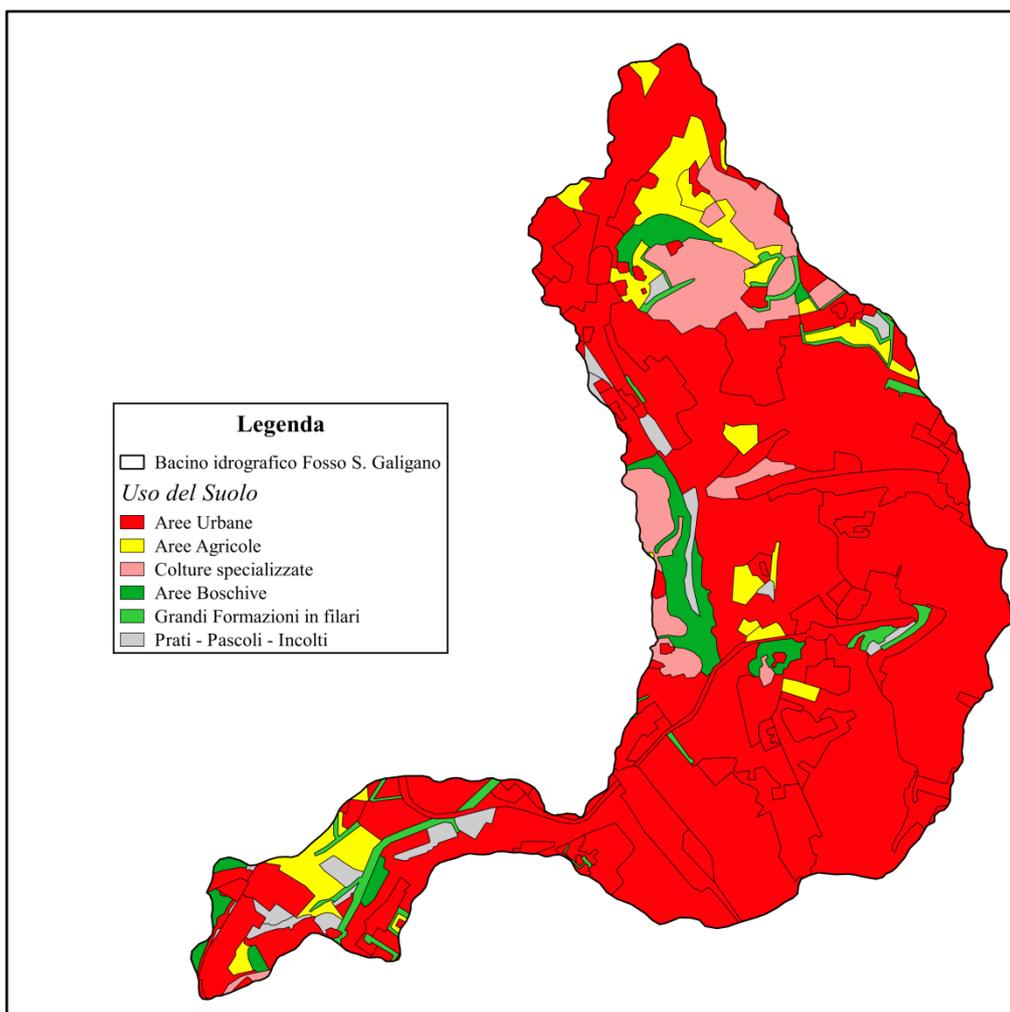
Fig. 3.5 – Bacino del Fosso San Galigano: uso del suolo

Una rappresentazione cartografica dell'uso del suolo è mostrata in Figura 3.5.

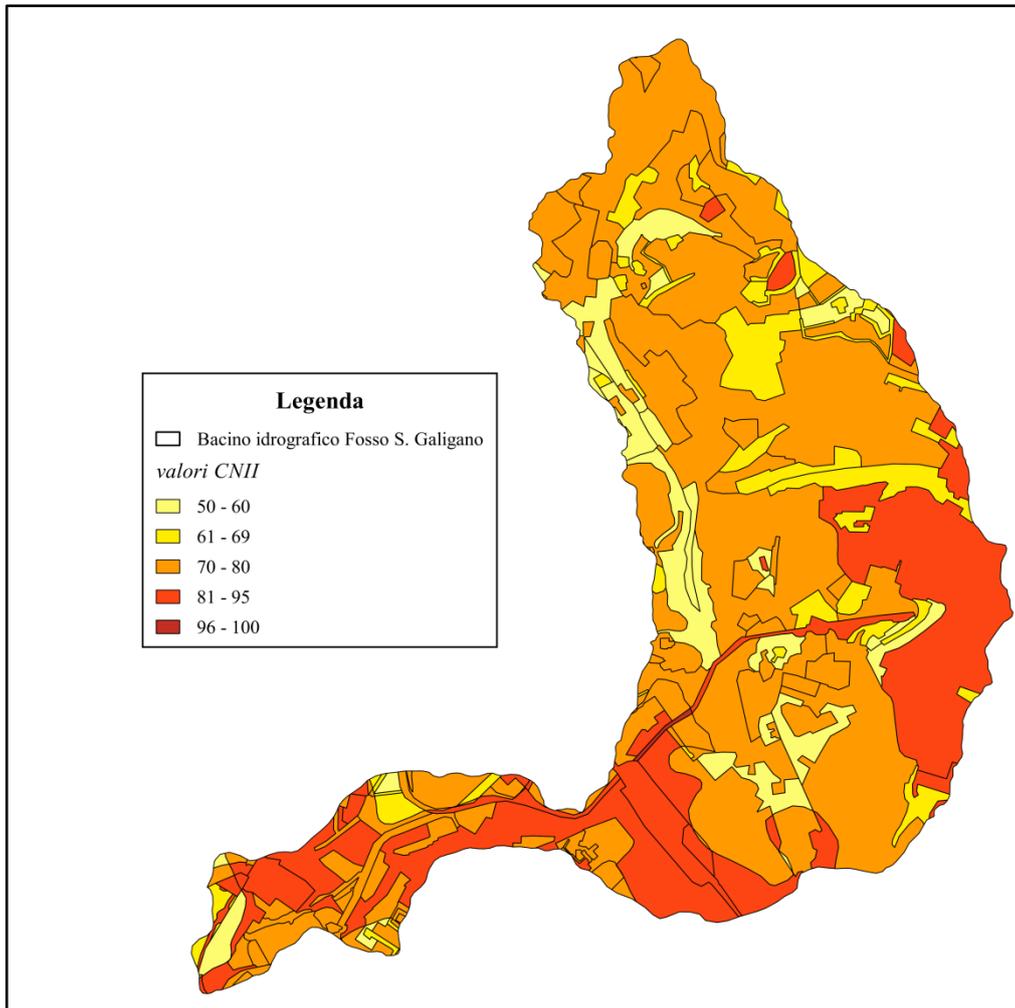
Fig. 3.6 – Bacino del Fosso San Galigano: Curve Number (CN) per condizioni di umidità del suolo intermedie

Sulla base dei dati geolitologici e di uso del suolo è stata elaborata la mappa relativa al parametro adimensionale CN (Curve Number) stimato secondo la procedura proposta dal Soil Conservation Service (SCS) e che determina la massima ritenzione potenziale del terreno.

La Figura 3.6 mostra la carta del CN per condizioni intermedie di umidità del suolo (CNII).

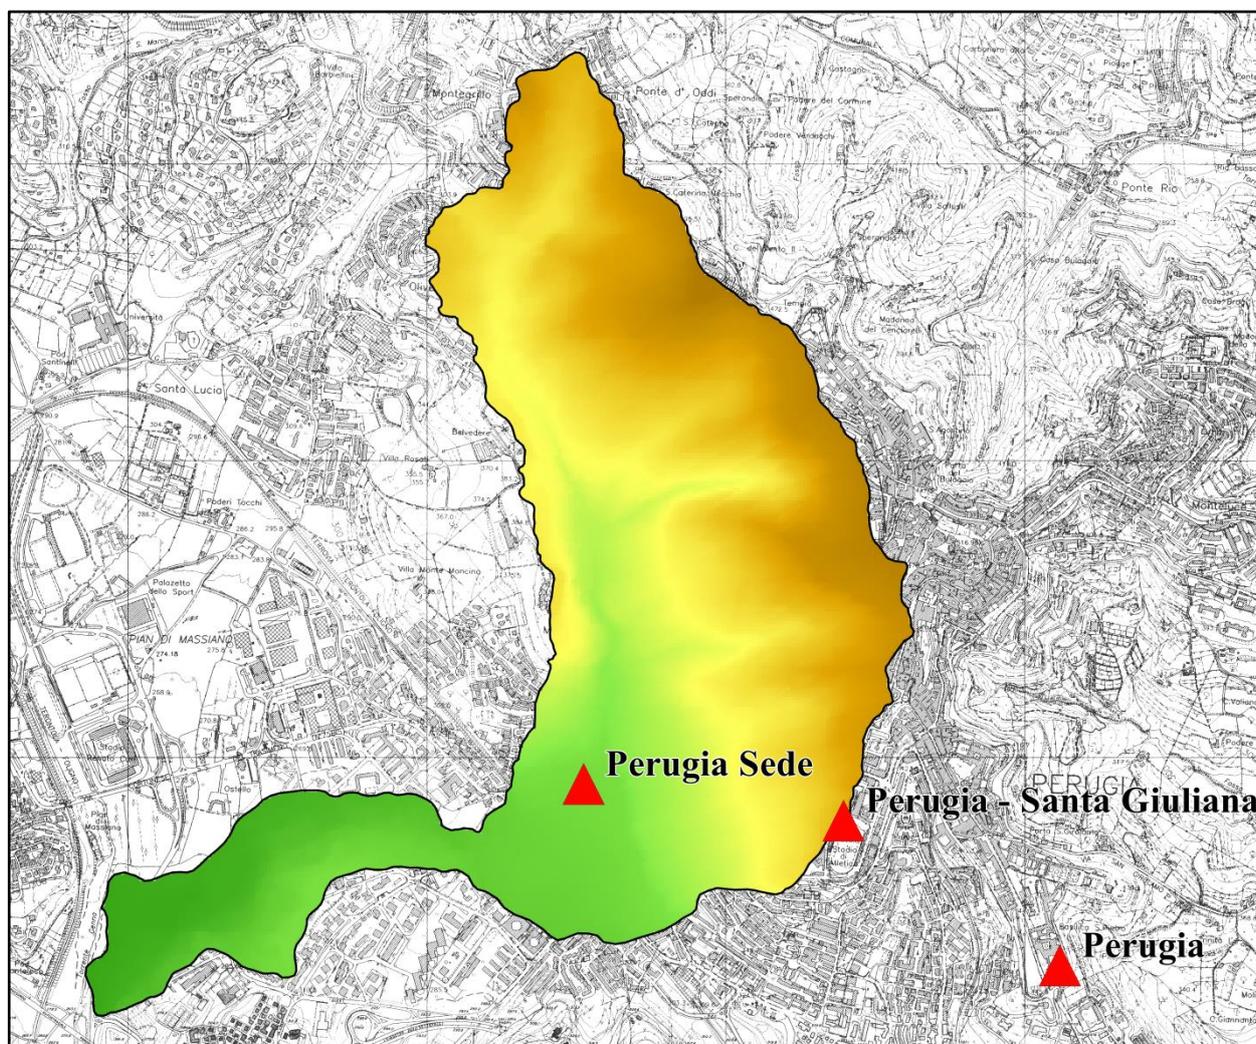
Fig. 3.7 – Bacino del Fosso San Galigano: stazioni idrometeorologiche presenti nelle vicinanze dell'area oggetto di studio

La rete idro-pluviometrica presente nell'area del bacino del Fosso San Galigano è mostrata in Figura 3.7.

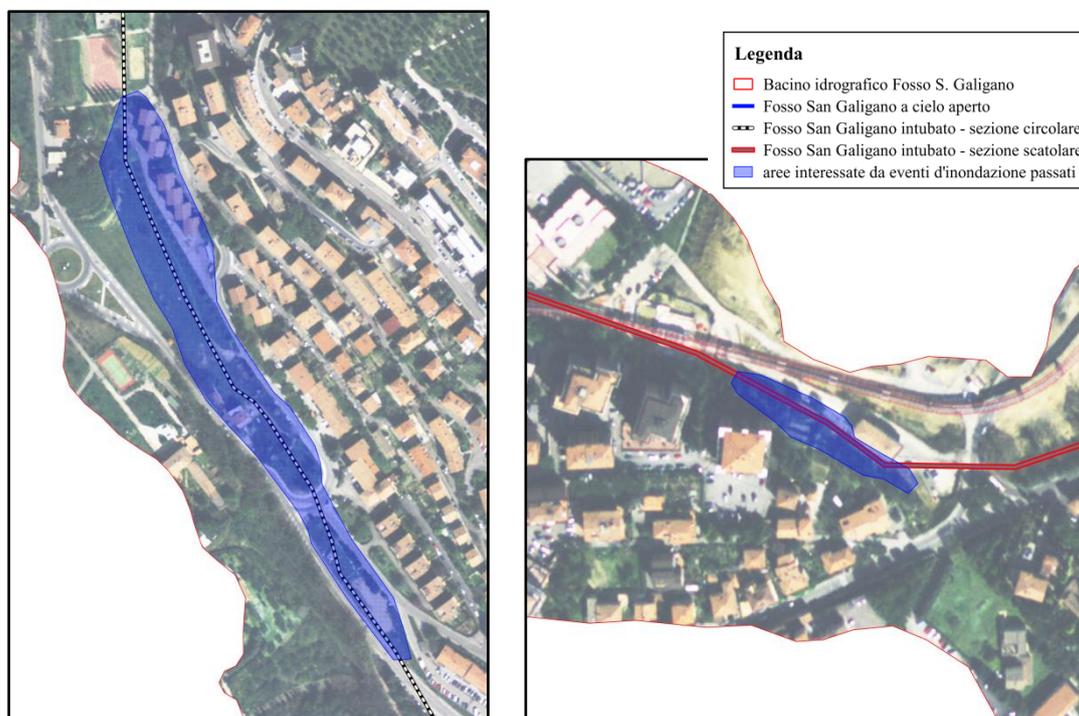
Fig. 3.8 – Localizzazione delle aree interessate da eventi d'inondazione passati: a sinistra l'area verde di Rimbocchi; a destra l'area a monte della sede succursale della scuola Giovanni Pascoli

Le aree interessate da eventi passati d'inondazione sono riportate in modo indicativo nella Figura 3.8.

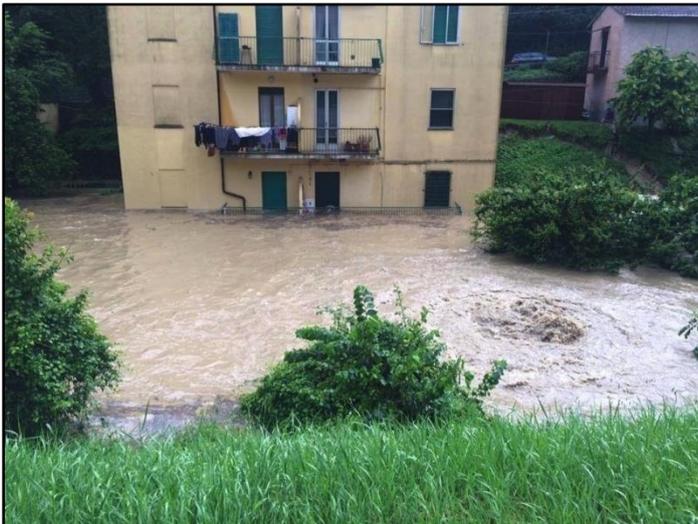
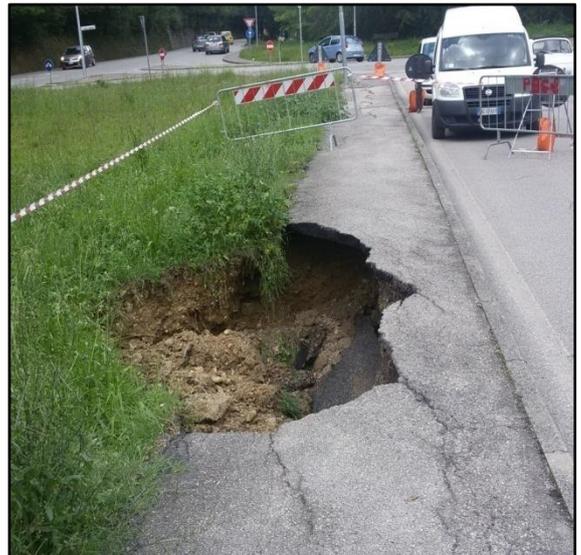
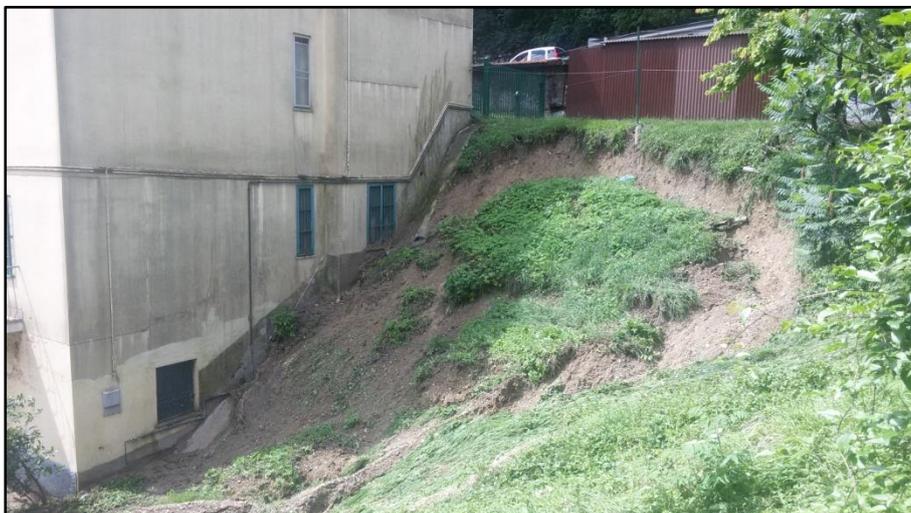
Questo evento, come si può vedere dalle seguenti immagini, ha causato ingenti danni nel bacino idrografico oggetto di studio.

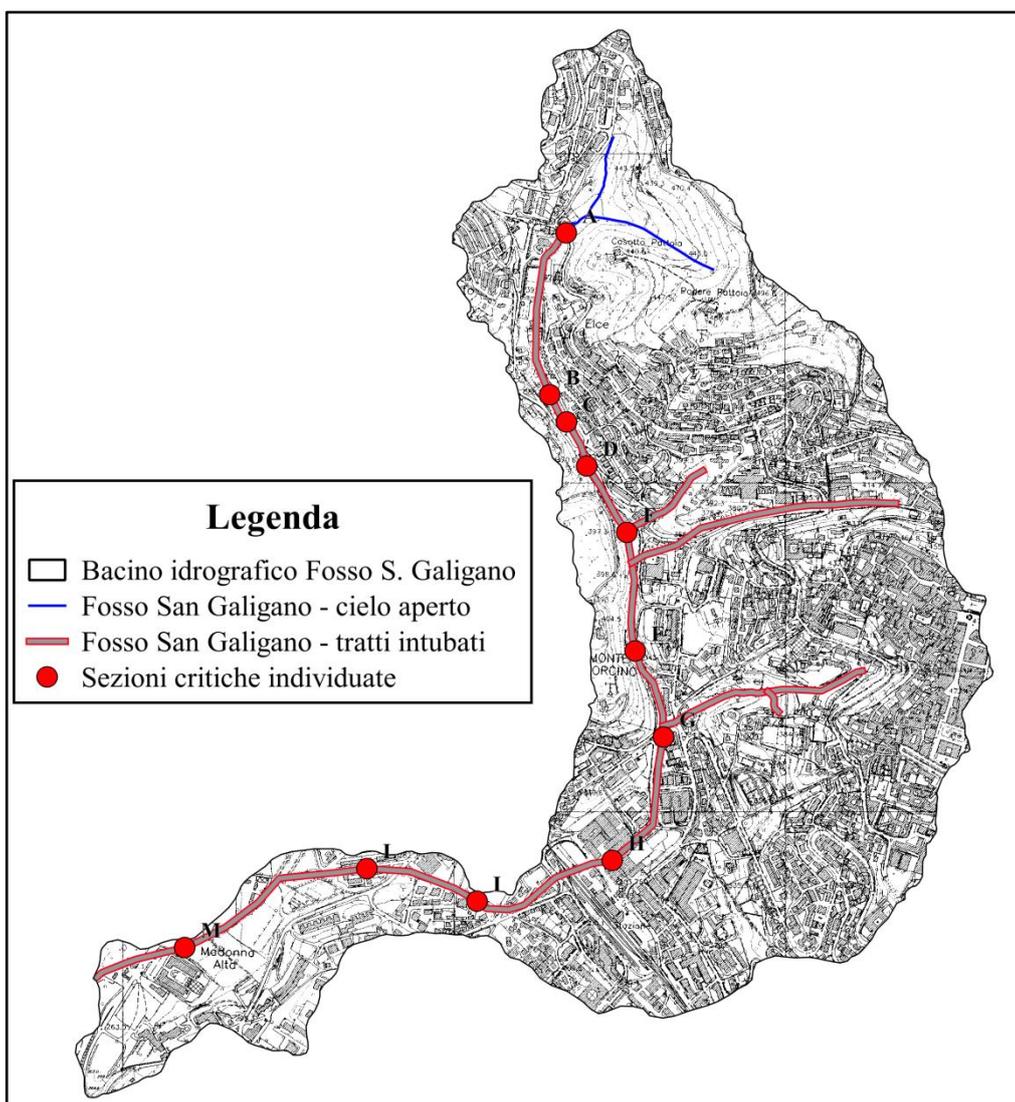
Fig. 5.1 – Localizzazione sezioni critiche nel bacino idrografico del Fosso San Galigano

Le sezioni critiche individuate sono riportate in Figura 5.1.

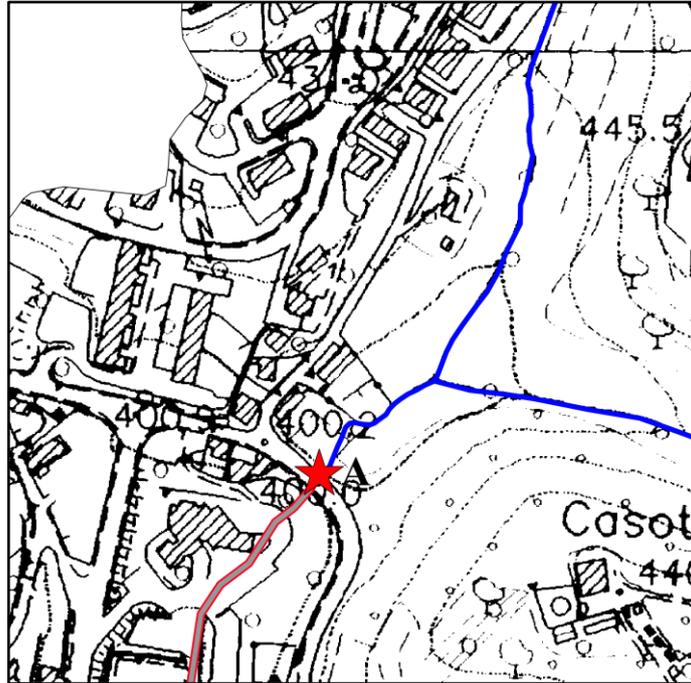
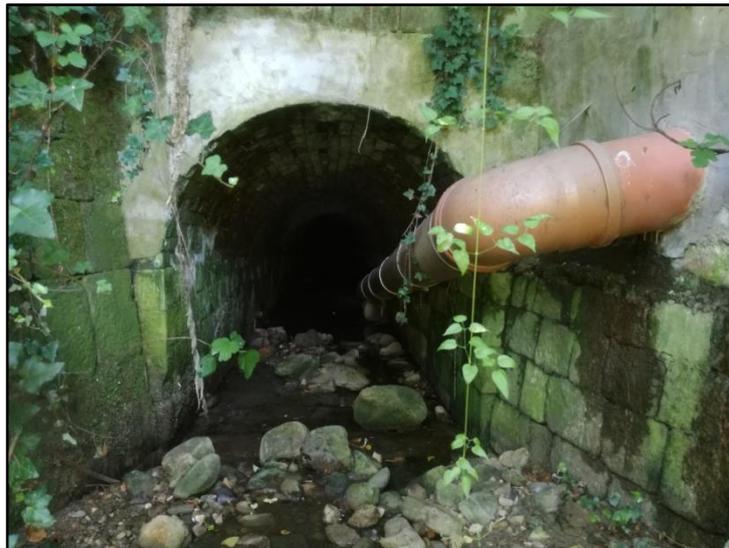
Sezione in corrispondenza dell'attraversamento stradale di Strada Perugia – S.Marco - tratto intubato.

Materiale: *Pietrame in conci regolari*

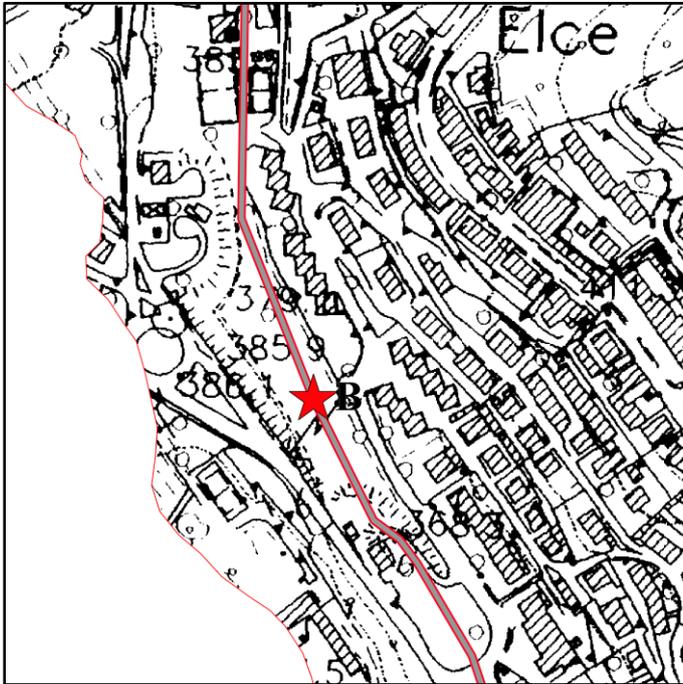
Sezione a monte dell'area sgambamento cani (area verde di Rimbocchi) – tratto intubato.

Materiale: *calcestruzzo*

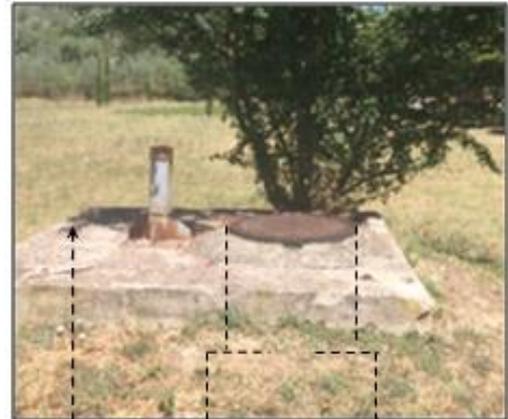
▪ **Sezione B – Sezione circolare**

Diametro: *1200 mm*

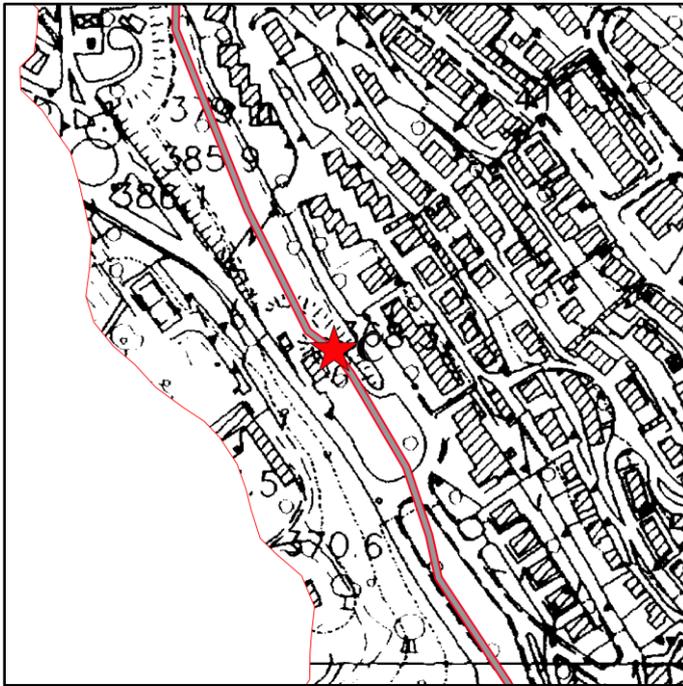
Sezione localizzata nel piazzale del condominio di via delle Sorgenti – tratto intubato.

Materiale: *PVC corrugato*

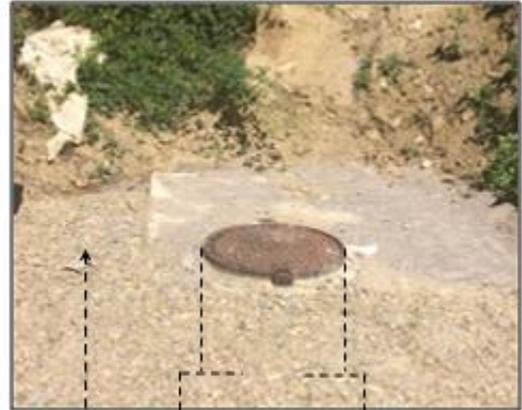
▪ Sezione C – Sezione circolare

Diametro: *1000 mm*

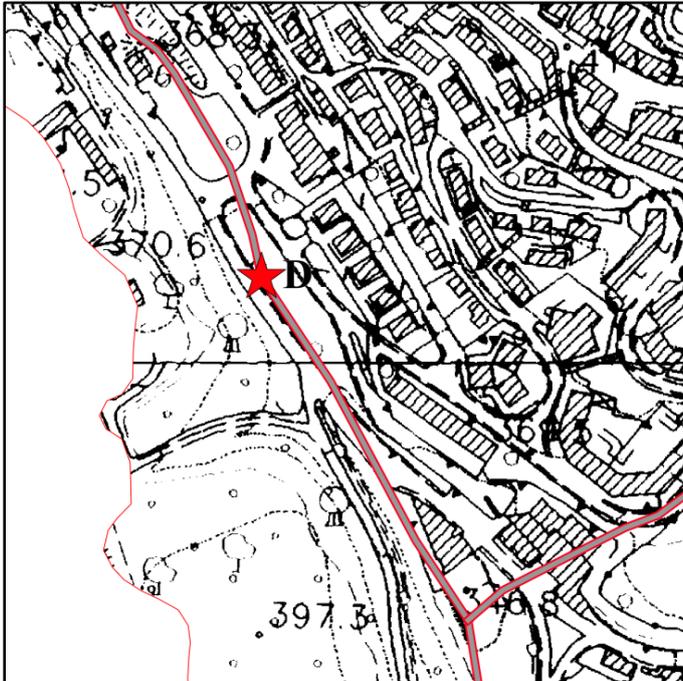
Sezione a valle del condominio di via delle Sorgenti – tratto intubato.

Materiale: *PVC corrugato*

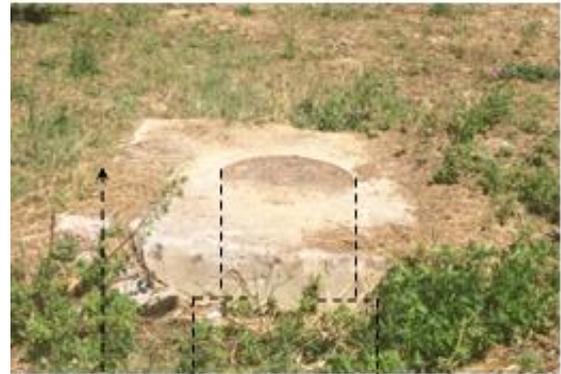
▪ **Sezione D – Sezione circolare**

Diametro: *1000 mm*

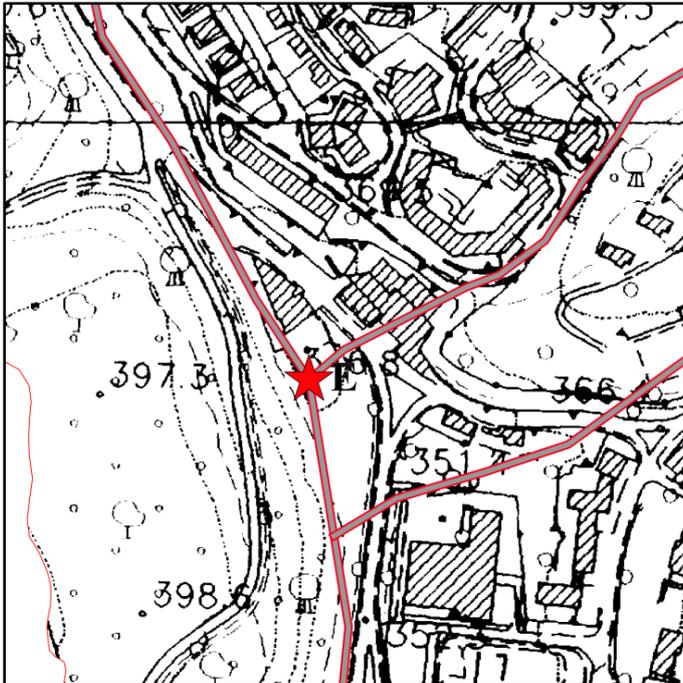
Sezione posta di fronte al ristorante “Terme di San Galigano” – tratto intubato.

Materiale: *calcestruzzo*

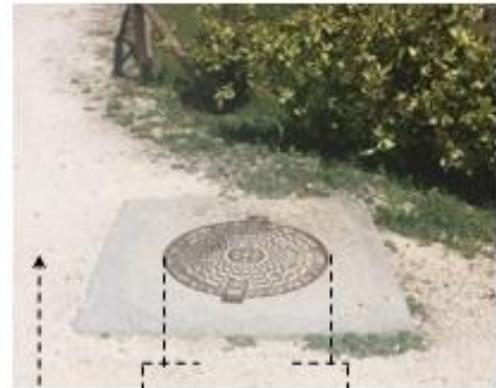
▪ **Sezione E – Sezione circolare**

Diametro: *1700 mm*

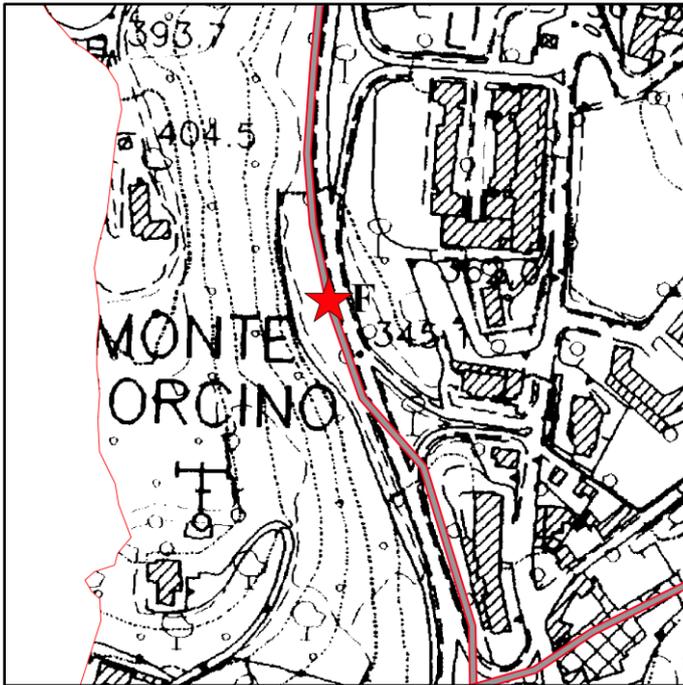
Sezione localizzata in destra rispetto al senso di marcia di via Raniero Fasani, prima del bivio con via Ruggero D'Andreotto – tratto intubato.

Materiale: *calcestruzzo*

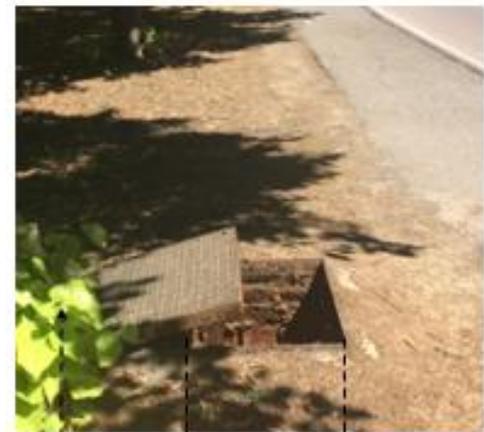
▪ **Sezione F – Sezione circolare**

Diametro: *1700 mm*

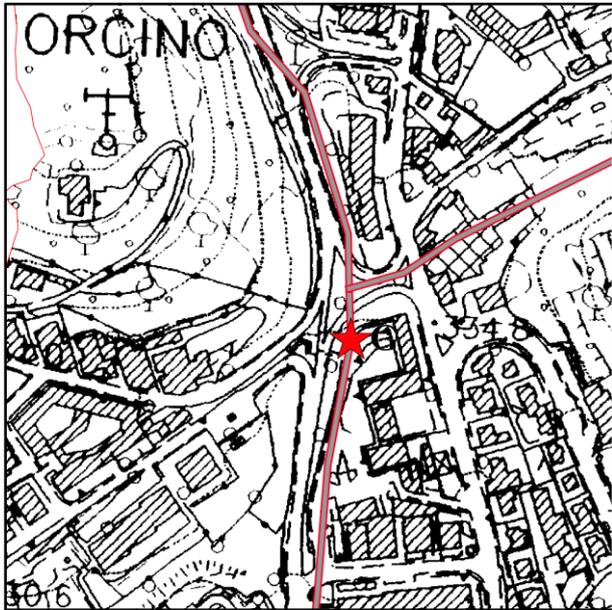
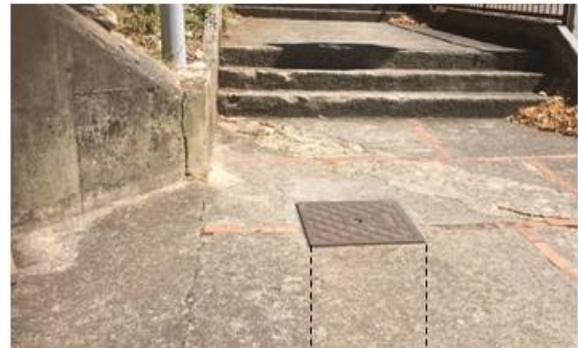
▪ **Sezione G – Sezione scatolare**

Sezione posta di fronte al sottopassaggio pedonale della fermata del minimetrò di Case Bruciate in via Aldo Capitini – tratto intubato.

Materiale: *calcestruzzo*

Larghezza: *2100 mm*

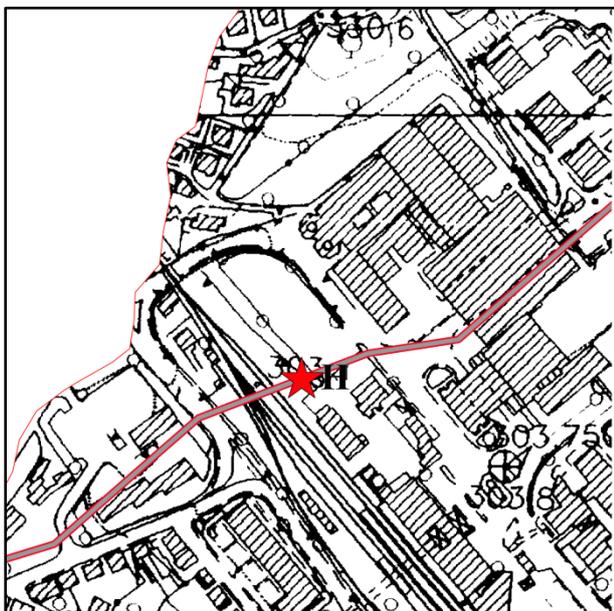
▪ **Sezione H – Sezione scatolare**

Sezione localizzata all'interno del parcheggio riservato ai clienti della Coop, in zona Stazione Fontivegge – tratto intubato

Materiale: *calcestruzzo*

Larghezza: 3000 mm

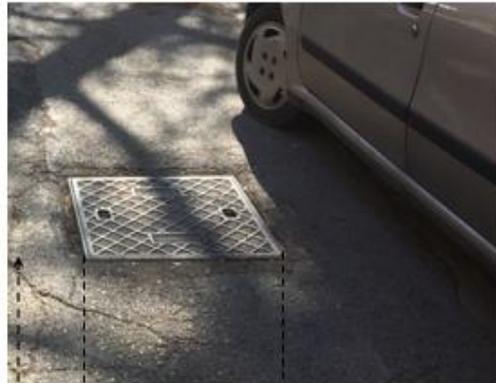
▪ **Sezione L – Sezione scatolare**

Sezione in via Magno Magnini, Madonna Alta - tratto intubato.

Materiale: *calcestruzzo*

Larghezza: *3000 mm*

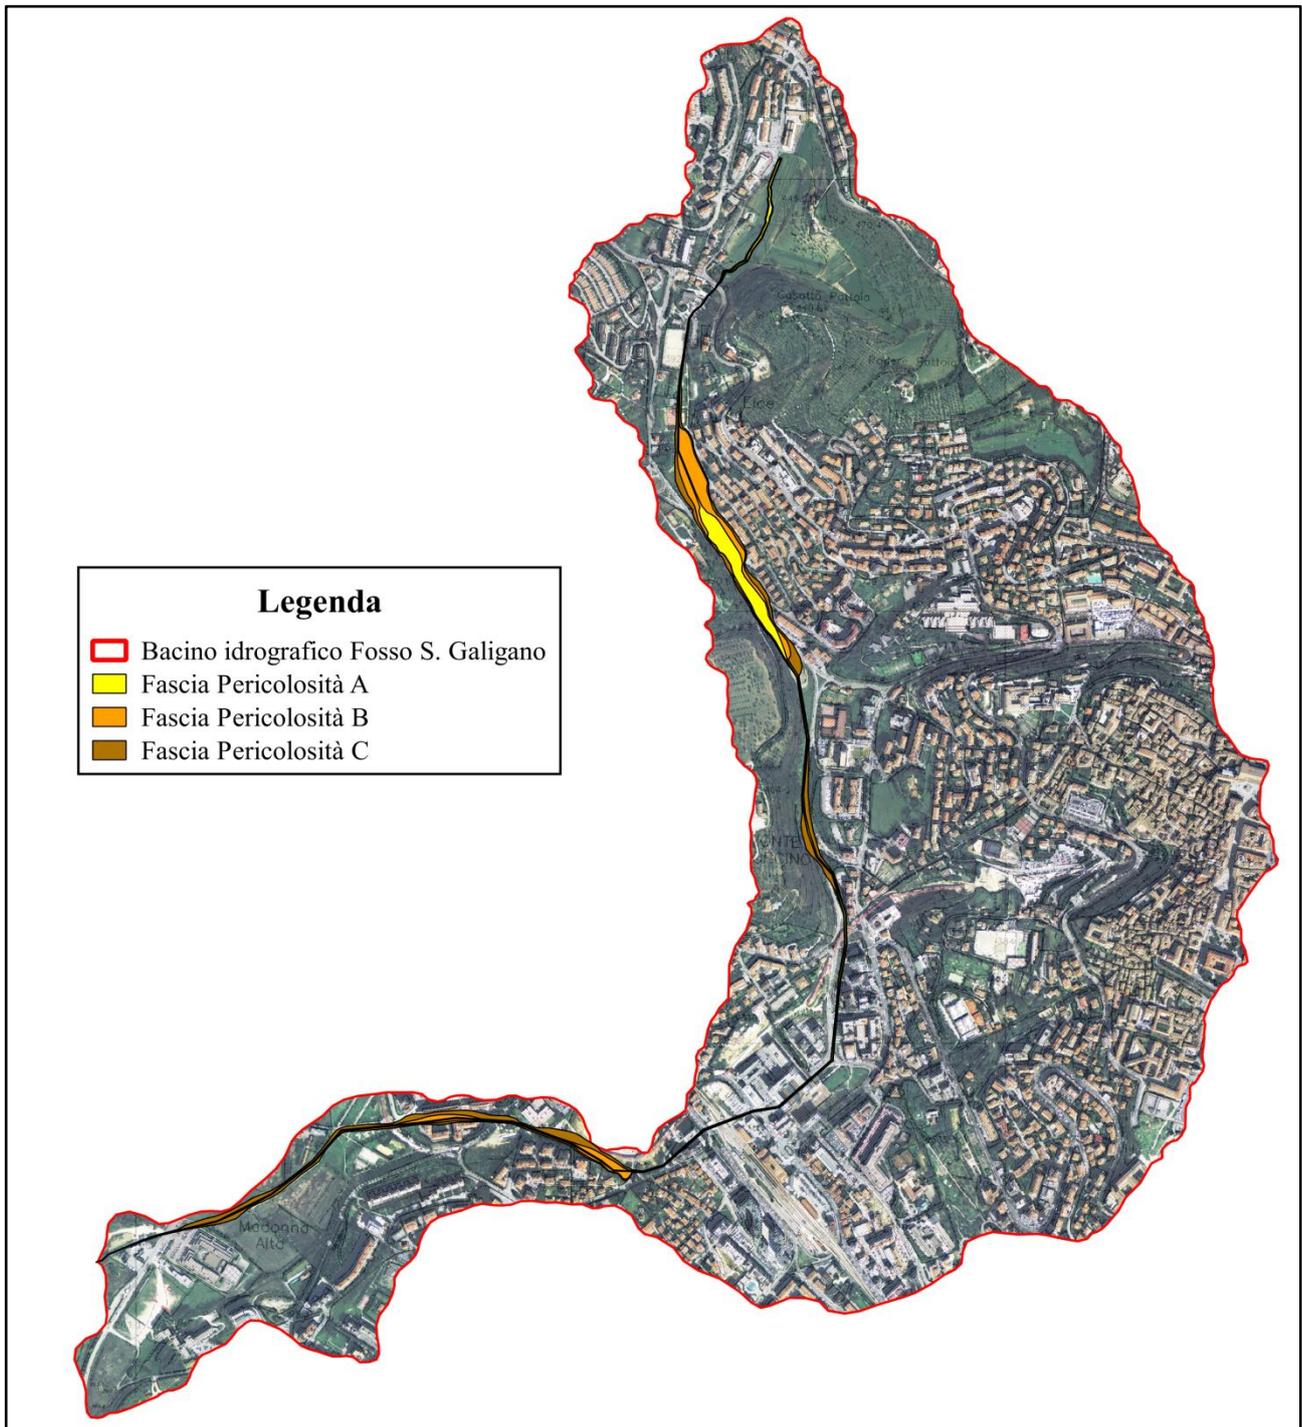
Fig. 5.2 – Mappa delle fasce di pericolosità idraulica nel bacino del Fosso San Galigano

Sulla base di tali risultati, delle classi di pericolosità definite e delle informazioni cartografiche sono state quindi individuate le fasce di pericolosità idraulica (Figura 5.2):

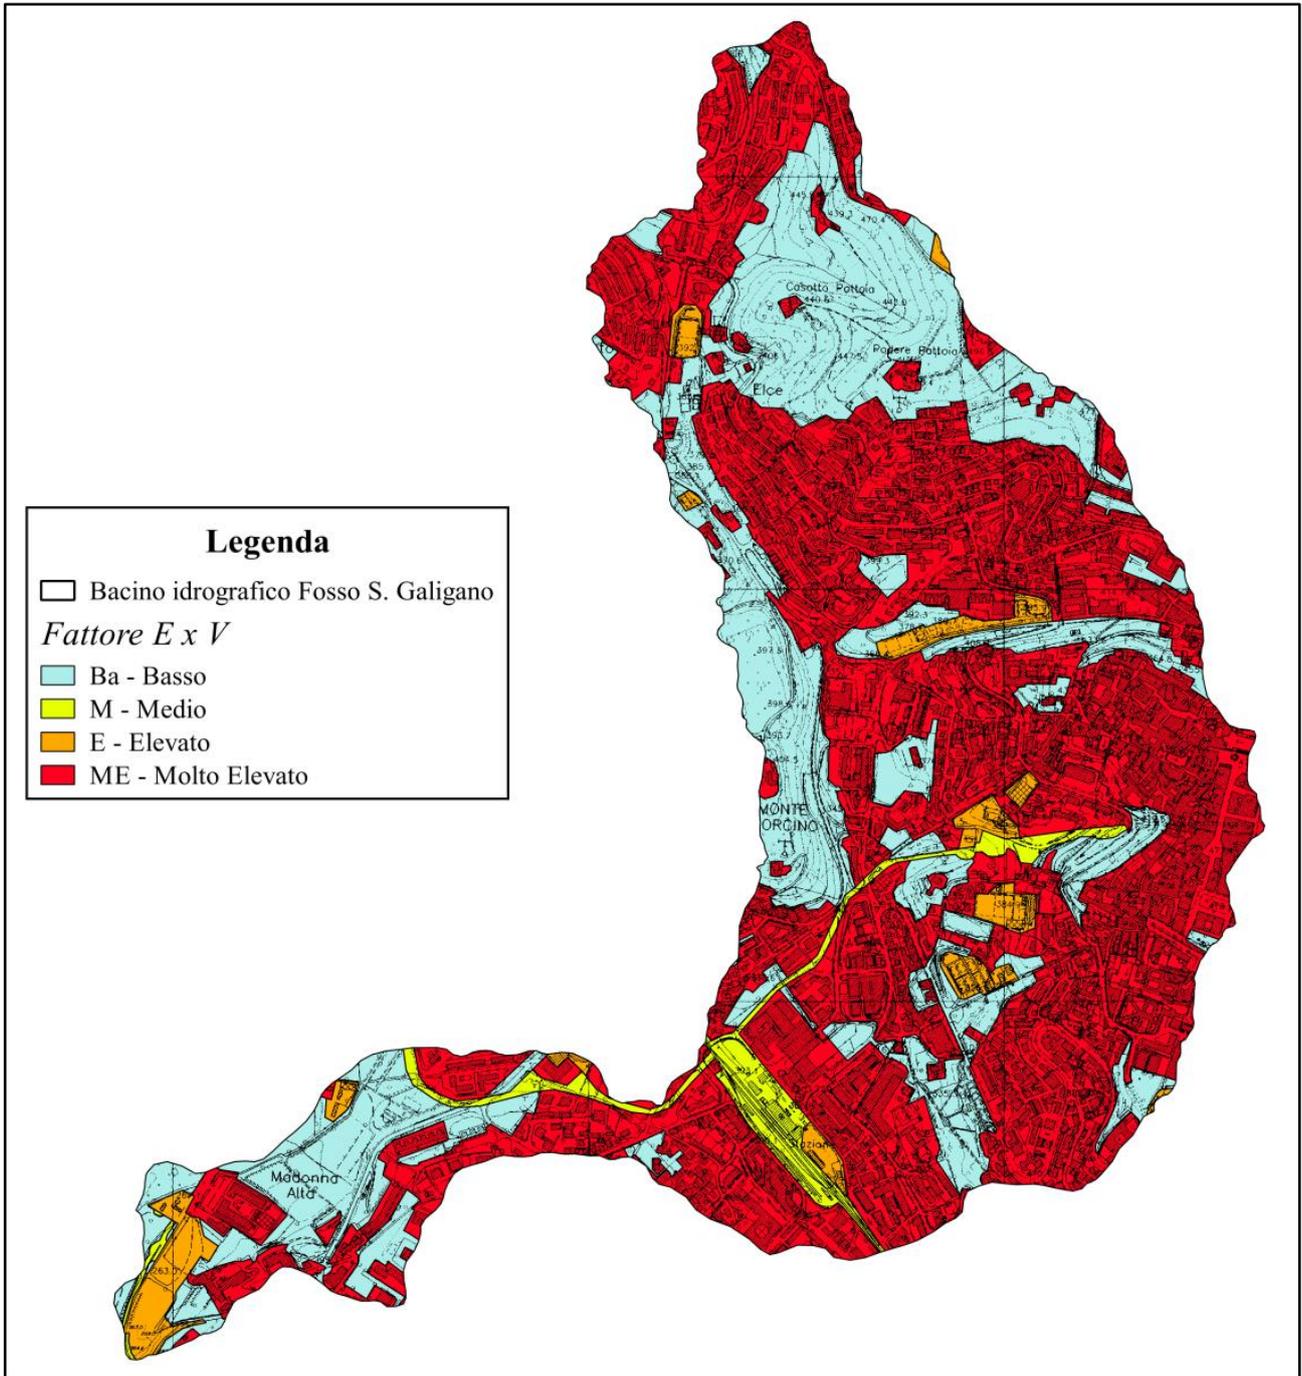
Fig. 5.3 – Mappa del parametro di esposizione e vulnerabilità all'interno del bacino idrografico del Fosso San Galigano

I risultati di questa fase sono riportati in Figura 5.3:

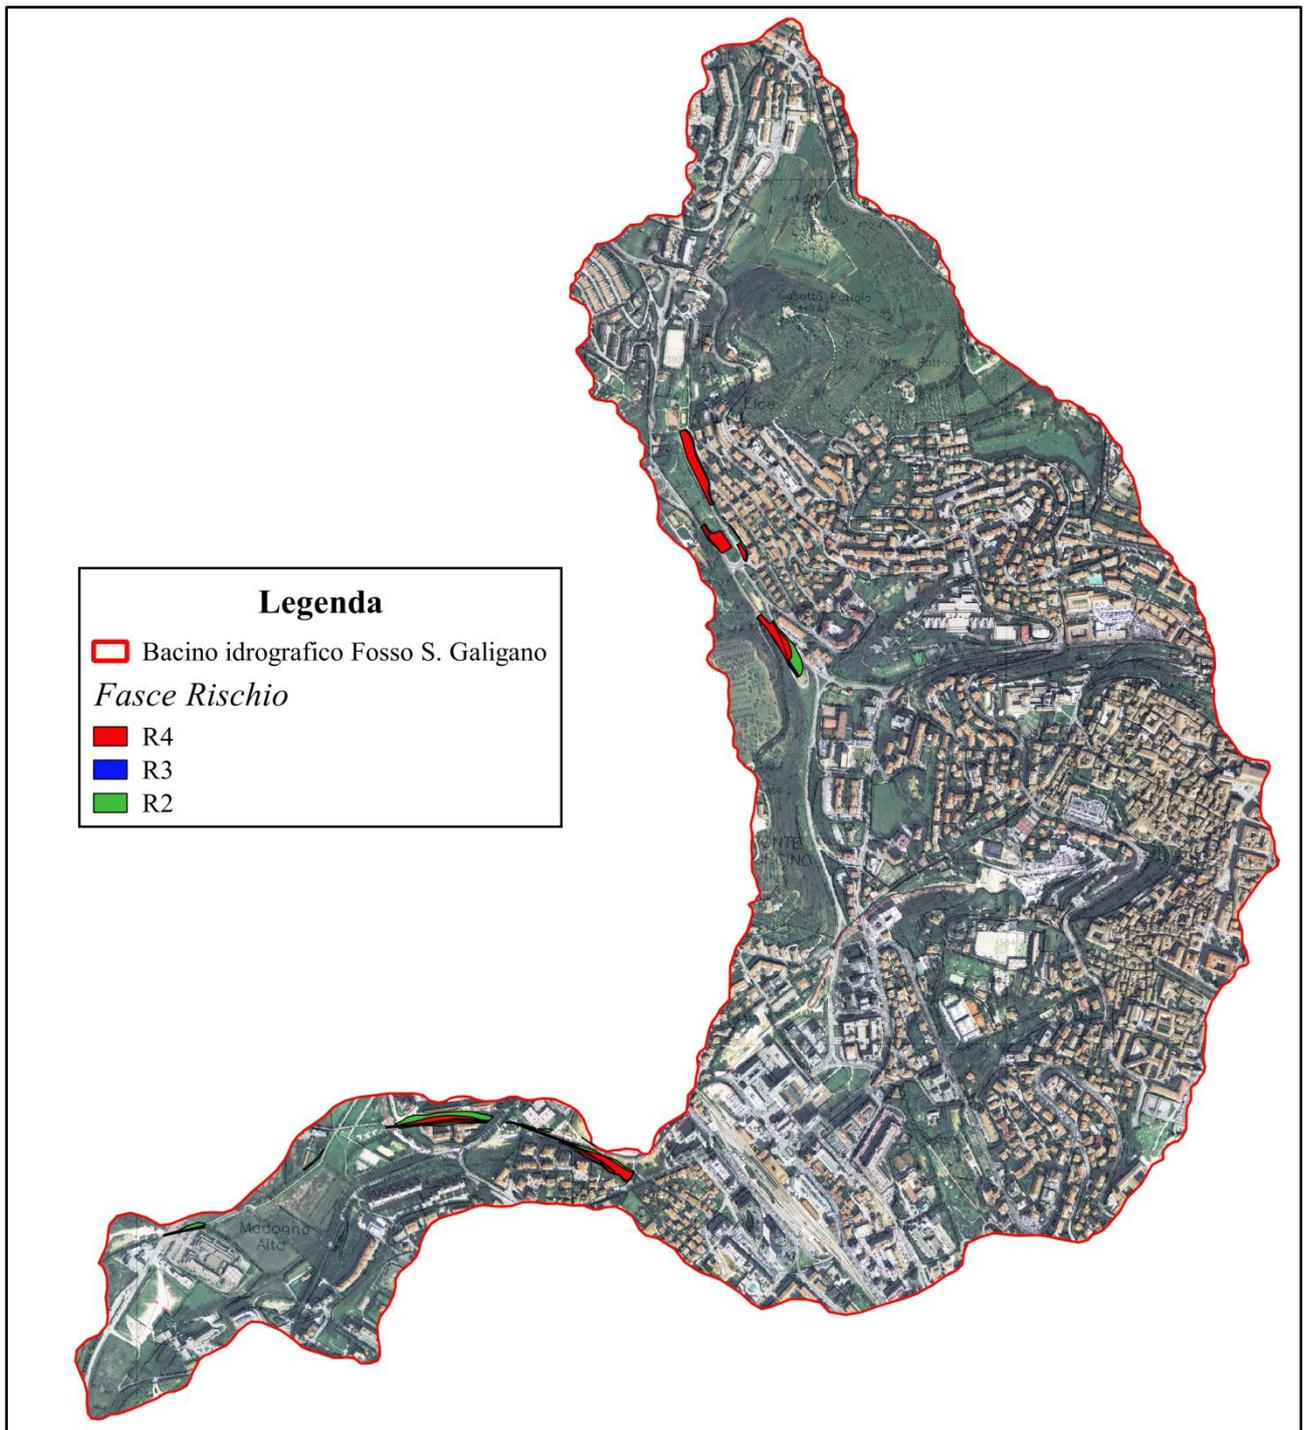
Fig. 5.4 – Mappa del rischio idraulico nel bacino del fosso San Galigano

Da quanto detto, è ipotizzabile che le aree a rischio possano essere più ampie di quelle individuate in Figura 5.4.

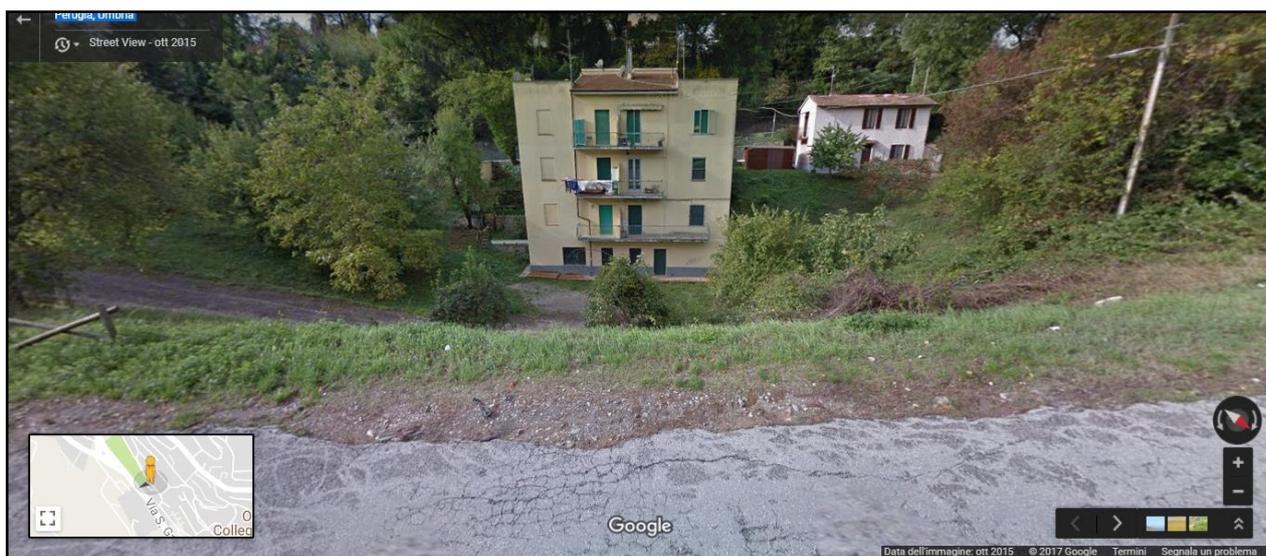
Fig. 6.8 – Localizzazione condominio interessato ripetutamente da eventi di alluvione

Il nuovo assetto morfologico dell'area ha contribuito a determinare le condizioni di rischio attuale per due motivi principali:

- La presenza di fabbricati localizzati in depressioni morfologiche antropiche (che hanno causato un "effetto catino") con piani abitativi posti a quote inferiori del piano campagna (Figura 6.8);
- Effetti di rigurgito che si manifestano per la non capacità, da parte delle condutture secondarie private, di far defluire le acque miste nel collettore principale durante eventi di piena (Figura 6.9).

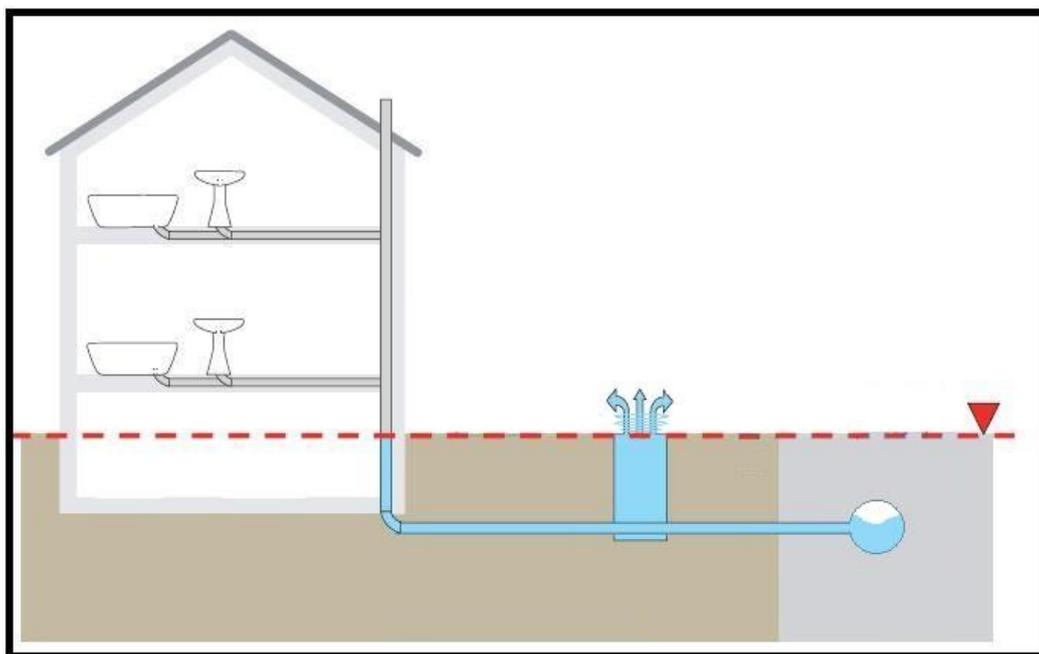
Fig. 6.9 – Schema semplificato del fenomeno di rigurgito in un sistema fognario
