Analisi del rischio idraulico e ipotesi d'intervento Fosso San Galigano

Area Risorse Ambientali, Smart City e Innovazione

Comune di Perugia – Servizio Civile Nazionale
Area Risorse Ambientali – Smart City ed Innovazione
Fagugli Giacomo
06/07/2017

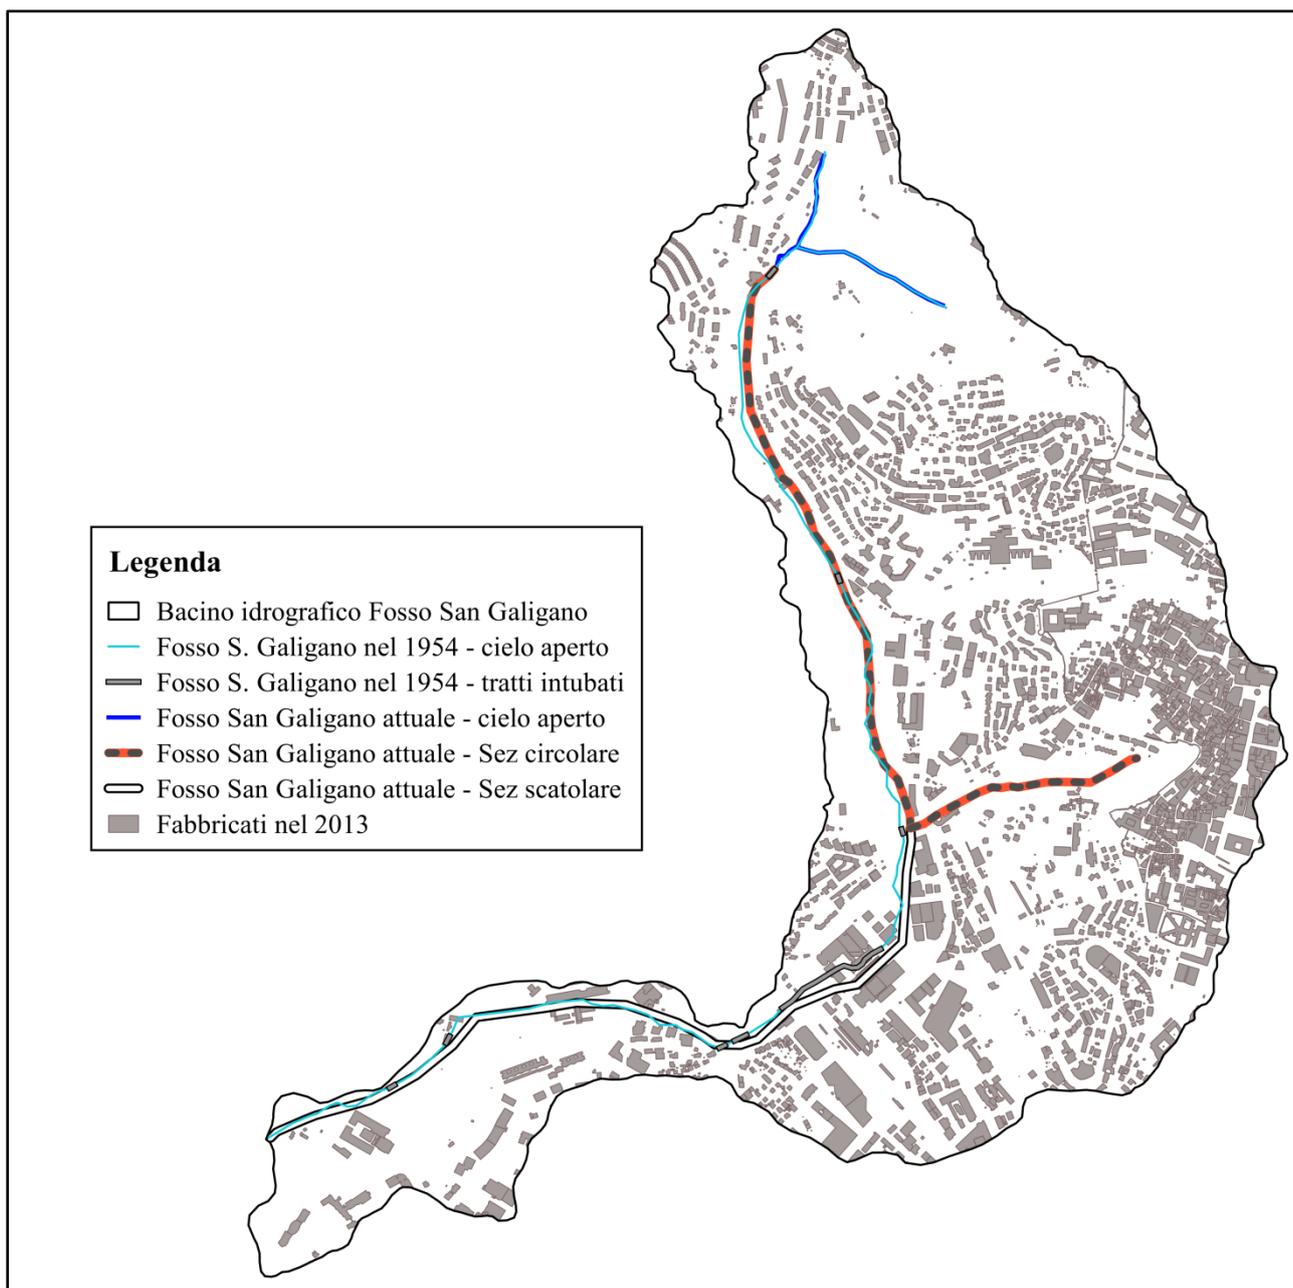
Fig. 7.1 – Fosso San Galigano: sovrapposizione tra il tracciato del 1954 e quello attuale

Le variazioni apportate sul tracciato del fosso San Galigano sono visibili in Figura 7.1: dal 1954 a oggi non è stato modificato l'andamento planimetrico dell'alveo, il quale ricalca quasi perfettamente quello presente nel 1954, ma ne è stata alterata la natura e di conseguenza il funzionamento idraulico; si è passati, a causa di un'eccessiva pressione urbana, da un alveo naturale a cielo aperto a una canalizzazione artificiale sotterranea che svolge la funzione di fognatura mista.

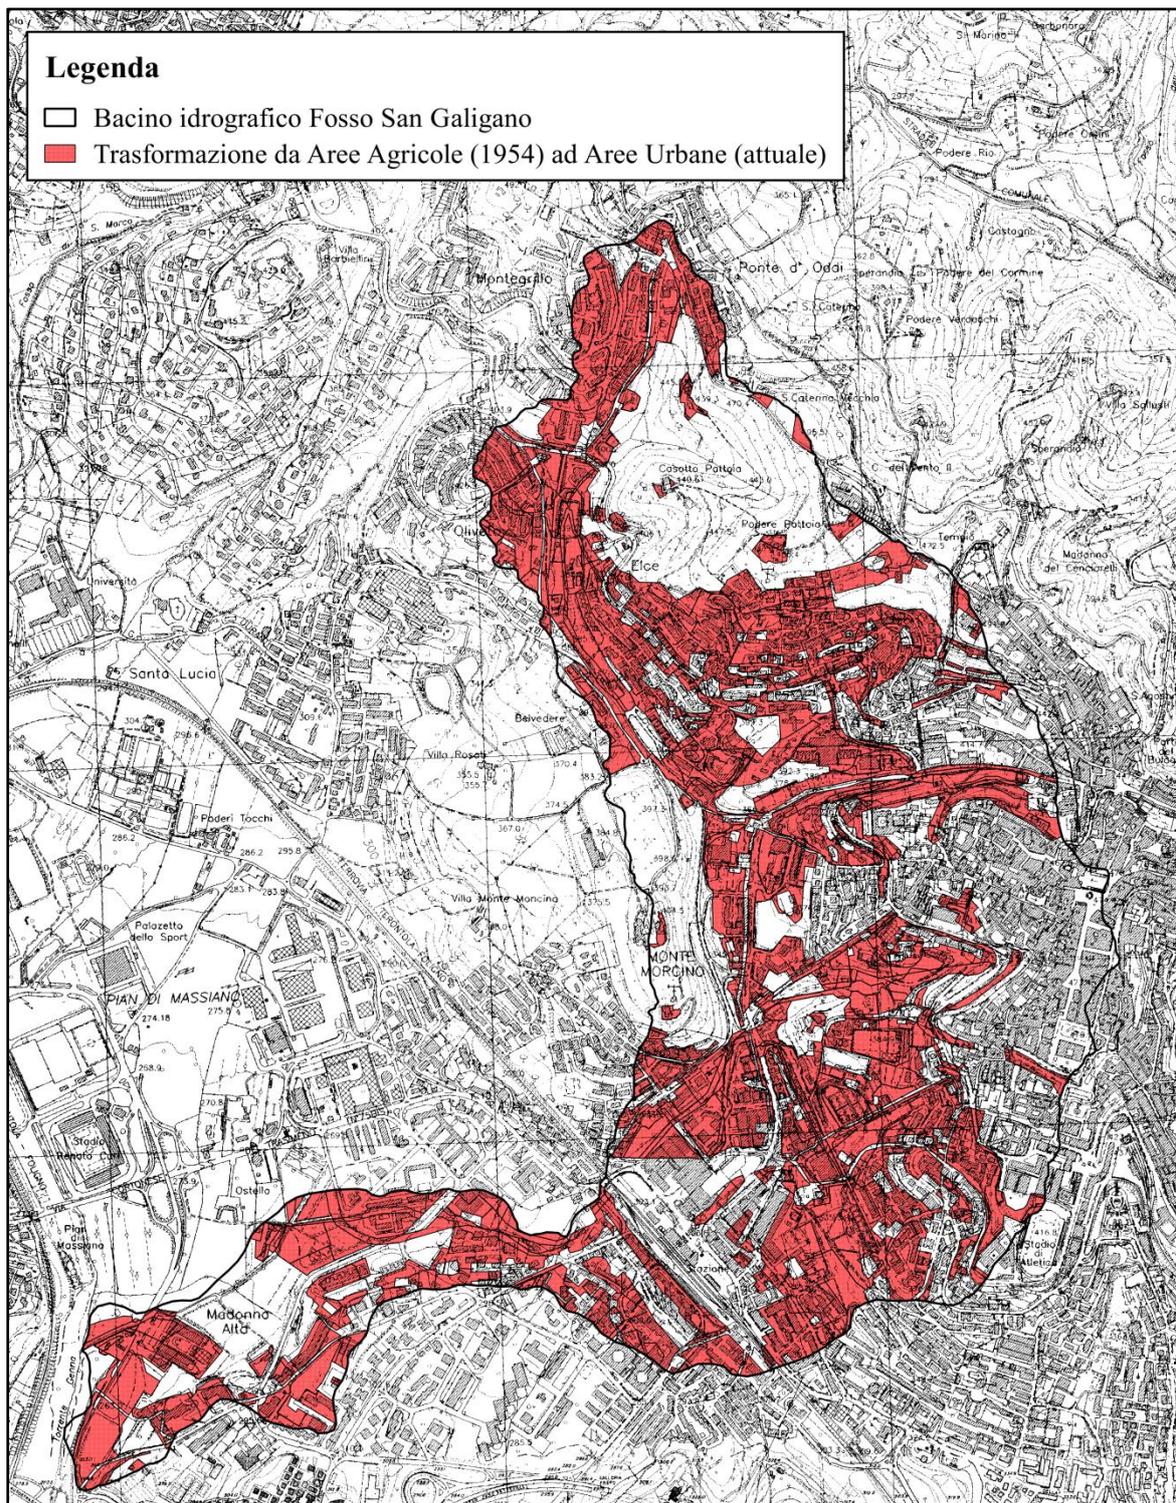
Fig. 7.2 – Bacino del Fosso San Galigano: Sono evidenziate le aree che dal 1954 ad oggi sono state trasformate da aree agricole e/o boschive ad aree urbanizzate

Si evidenzia l'aumento sostanziale negli ultimi decenni delle aree urbane all'interno del bacino, che sono passate dal 29.6% della superficie totale nel 1954 al 77.7% attuale, sostituendosi, nelle zone evidenziate nella Figura 7.2, a precedenti superfici destinate ad attività agricole.

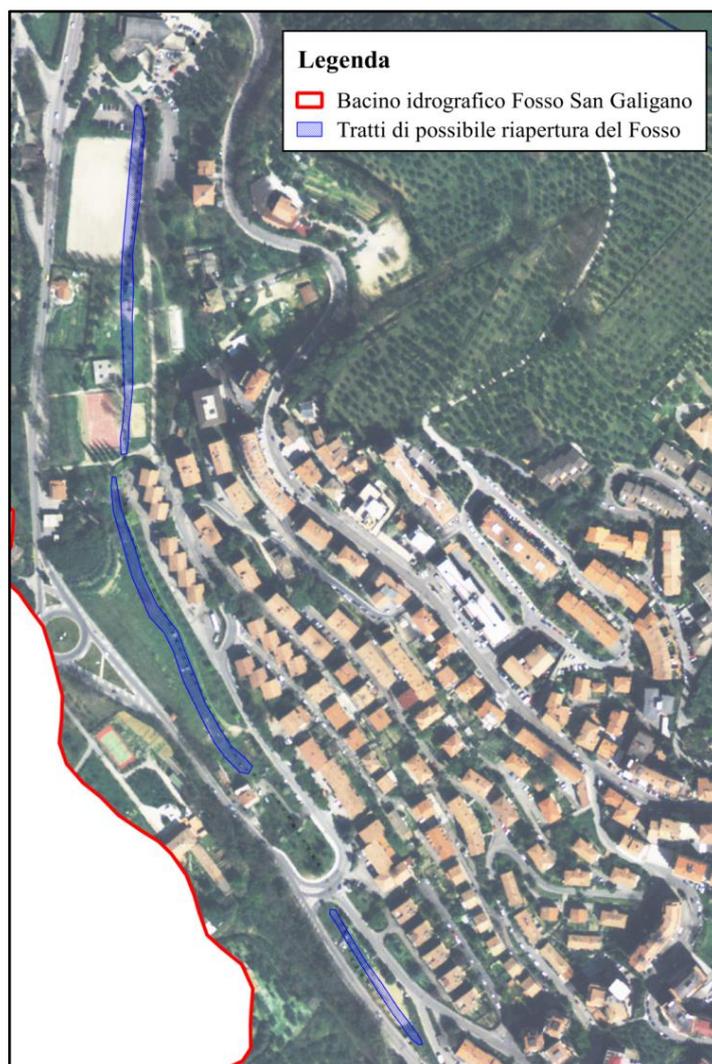
Fig. 8.1 – Individuazione dei tratti di possibile riapertura del fosso San Galigano

Nella Figura 8.1 s'individuano i tratti dove è possibile ipotizzare la realizzazione del canale a cielo aperto.

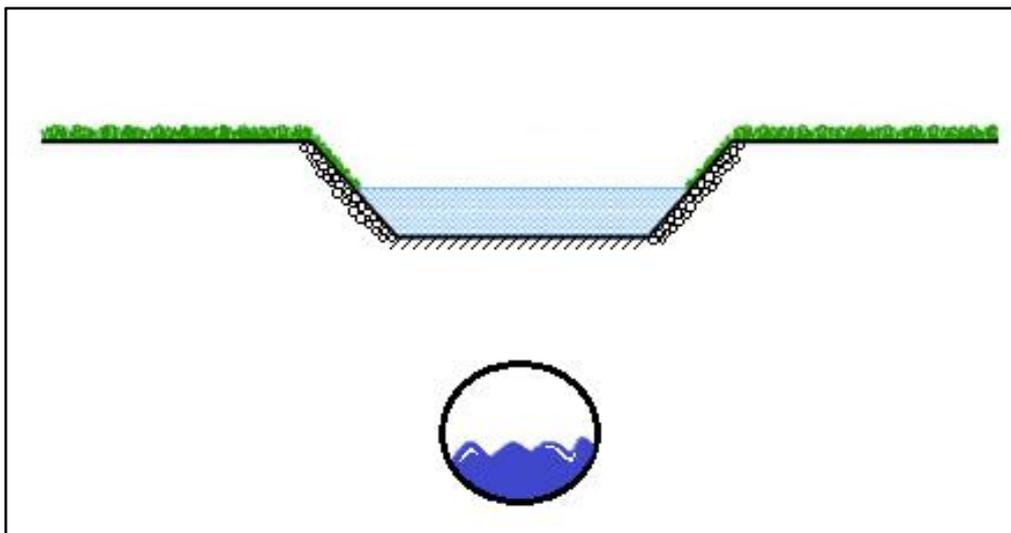
Fig. 8.2 – Schema illustrativo dell'ipotesi d'intervento

Nella Figura 8.2 è riportato uno schema illustrativo dell'ipotesi d'intervento sopracitata.

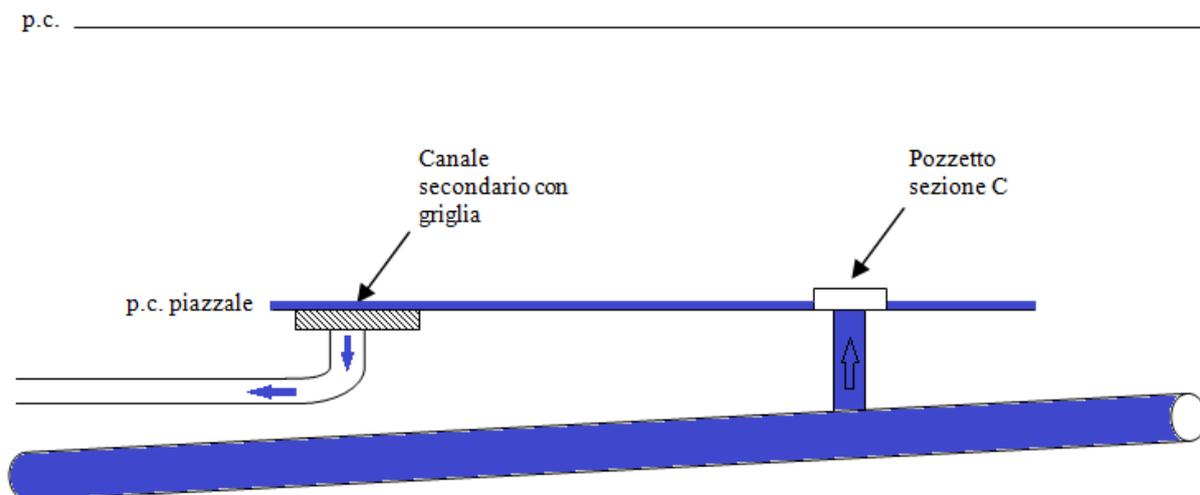
Fig. 8.3 – Schema illustrativo del canale sfioratore

Uno schema illustrativo di tale opera è riportato in Figura 8.3.

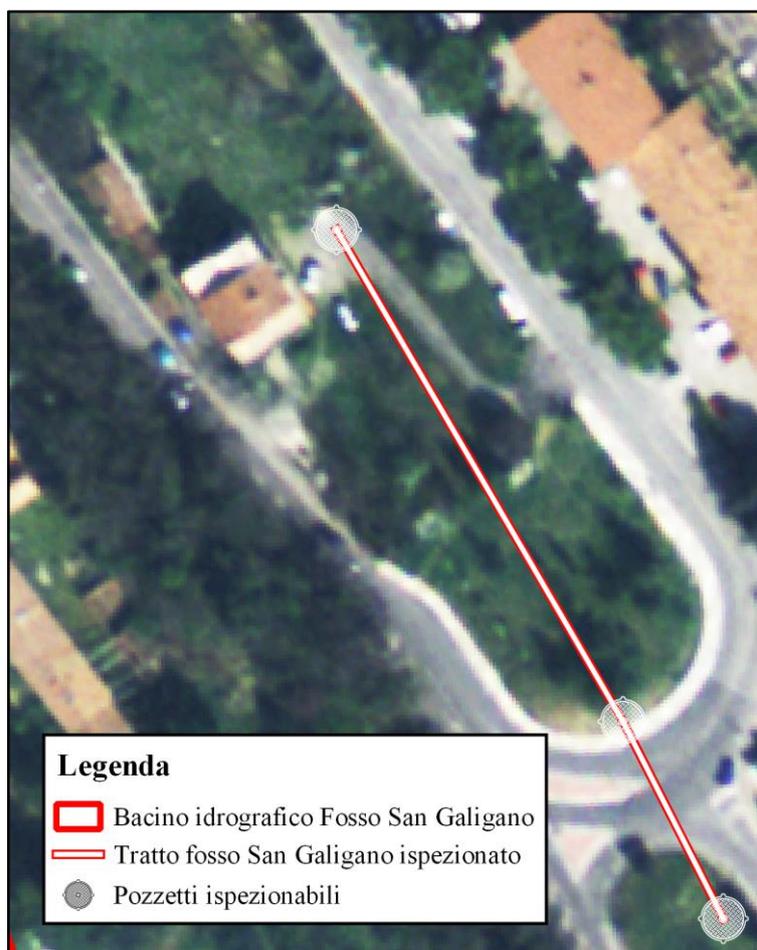
Fig. 9.1 – Localizzazione su ortofoto del tratto ispezionato

In data 19/06/2017 l'Umbra Acque SPA ha eseguito una videoispezione di routine al fine di verificare lo stato attuale delle canalizzazioni nel tratto del fosso San Galigano localizzato in Via delle Sorgenti, dal pozzetto presente nel piazzale dell'abitazione al pozzetto dei giardini a valle (Figure 9.1 e 9.2), per una lunghezza totale di circa 80 metri.

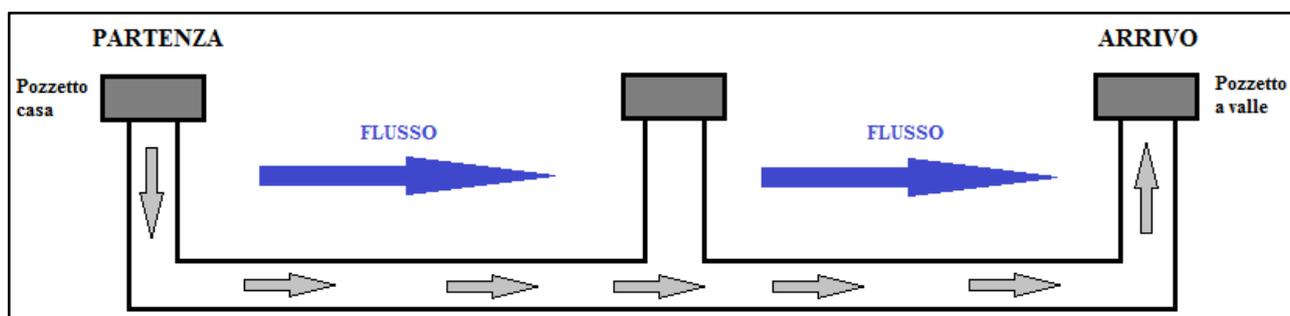
Fig. 9.2 – Illustrazione della videoispezione realizzata

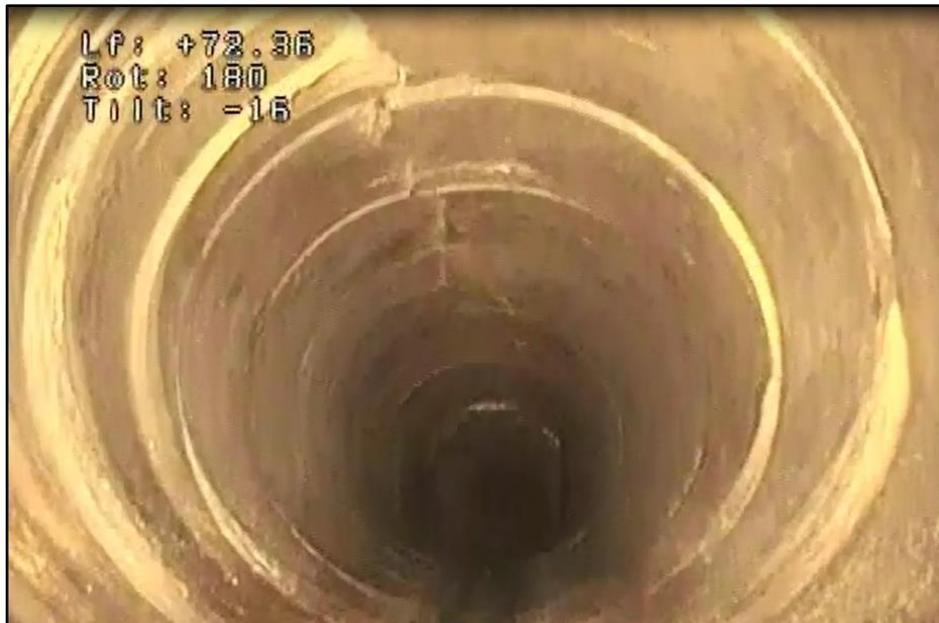
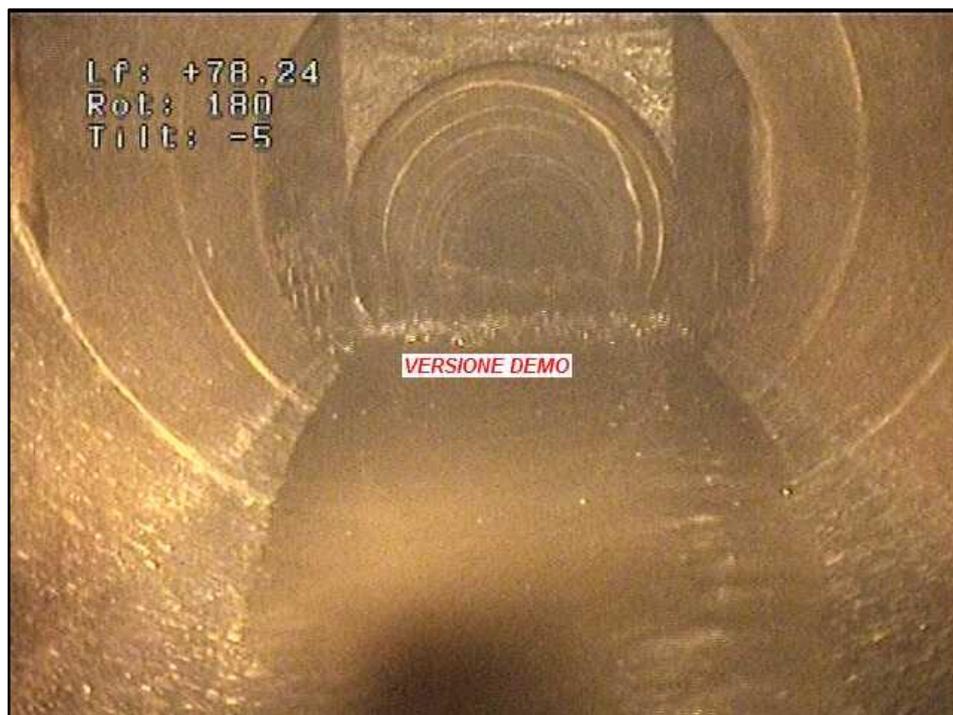
- *Presenza di materiale solido che ha occluso parzialmente la sezione*

La presenza di materiale solido, anche con clasti di grande dimensione e cementati tra loro, riduce significativamente l'area utile al deflusso; durante la videoispezione, tale materiale non ha permesso il passaggio del robot che si è ribaltato durante le manovre di recupero causando la conclusione anticipata della videoispezione.
