Alla scoperta delle acque perdute

*Collana di contributi su pozzi, cisterne e cunicoli
del Comune di Perugia*

Quaderno n. 1

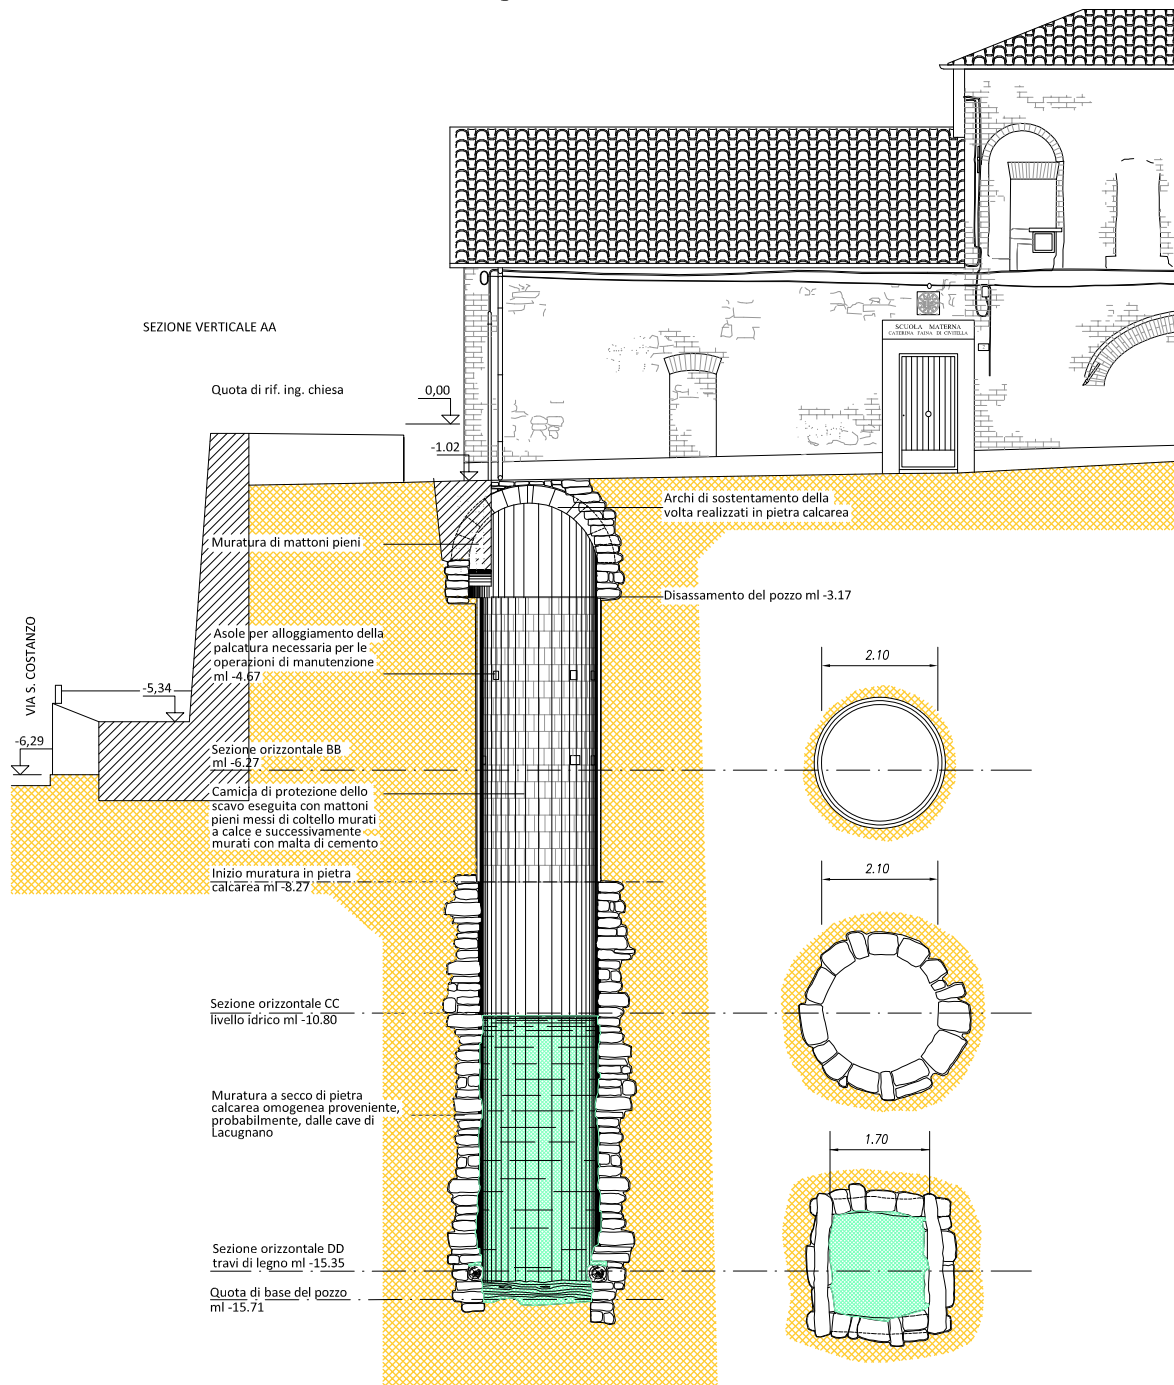
Figura 1.2 - Sezione verticale del complesso della Chiesa di San Costanzo

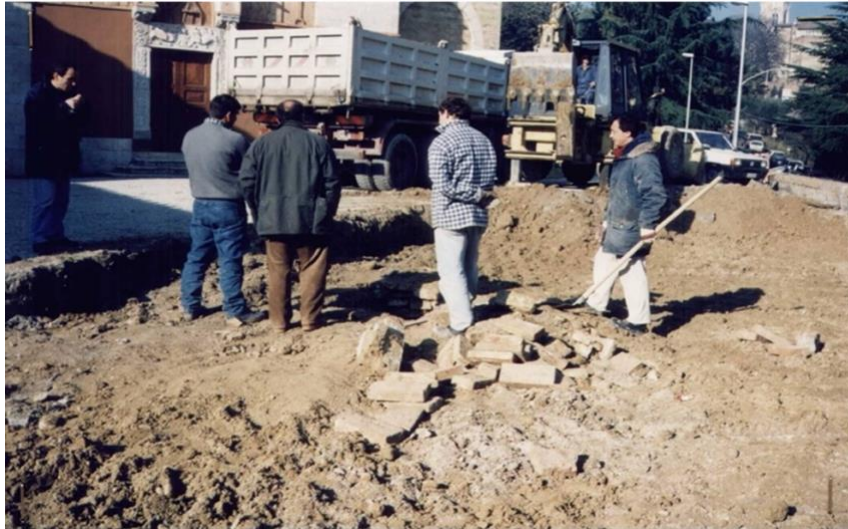
Figura 1.3 - Lavori di ripavimentazione che hanno consentito il ritrovamento del pozzo

Recentemente (1999) l'Amministrazione comunale ha effettuato interventi di riqualificazione del piazzale, posto perimetralmente all'edificio religioso, con l'abbassamento generalizzato dello stesso di circa 30/40 centimetri al fine di ripristinare le quote originarie. Durante i lavori di scavo, nell'area antistante l'ingresso della chiesa è stata rinvenuta una muratura di forma pressoché circolare, le successive verifiche volte a identificare la natura del manufatto hanno permesso di riportare alla luce il pozzo di cui nel tempo si era persa la memoria (fig. 1.3). Contestualmente agli interventi programmati, l'Amministrazione comunale ha effettuato il consolidamento della copertura del manufatto ed ha provveduto alla chiusura provvisoria della bocca installandovi una robusta lastra metallica, senza ulteriori interventi.

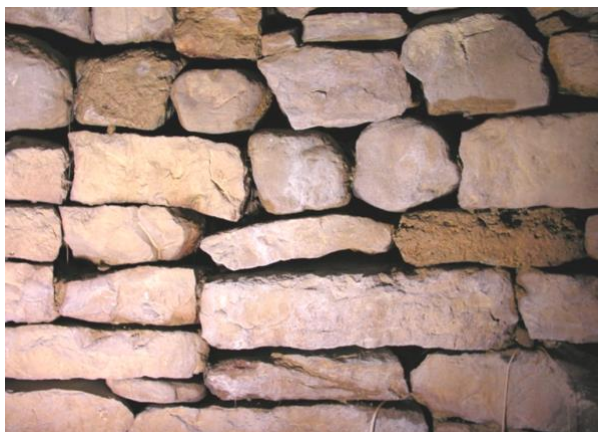
rettangolare, (m 1,30 x 0,85) con il lato maggiore orientato in direzione sud-est nord-ovest. La profondità complessiva è di m 15,90, mentre il diametro medio è di m 2,10 circa. Il livello di falda, misurato dal piano campagna, è posto a m 10,67 con una riserva idrica di m³ 18. Il pozzo è completamente rivestito con pietra calcarea, disposta a secco e alternata, nella parte mediana, da una muratura di mattoni pieni posti di coltello (figg. 1.4 e 1.5).

Figura 1.4 - Particolare della muratura in pietra

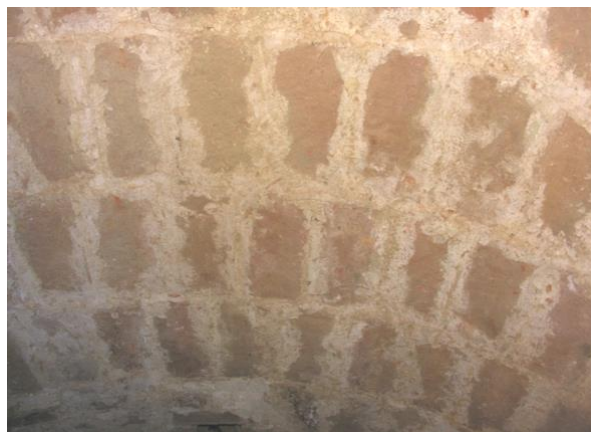
Figura 1.5 - Particolare della muratura in mattoni

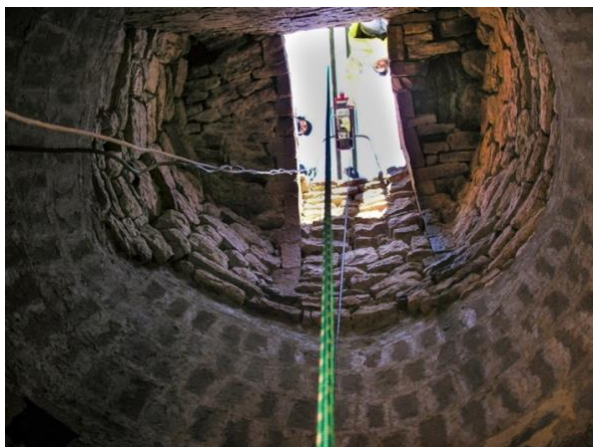
Partendo dall'alto si osserva che il raccordo tra la canna del pozzo e la chiusura sommitale, sulla quale originariamente poggiava la vera, è stato operato attraverso la costruzione di due archi a tutto sesto, realizzati con conci in pietra calcarea perfettamente lavorati, a cui si attestano due volte in pietra che colmano lo spazio compreso tra questi e le pareti perimetrali del pozzo (figg. 1.6 e 1.7).

Figura 1.6 - Bocca del pozzo vista dall'interno

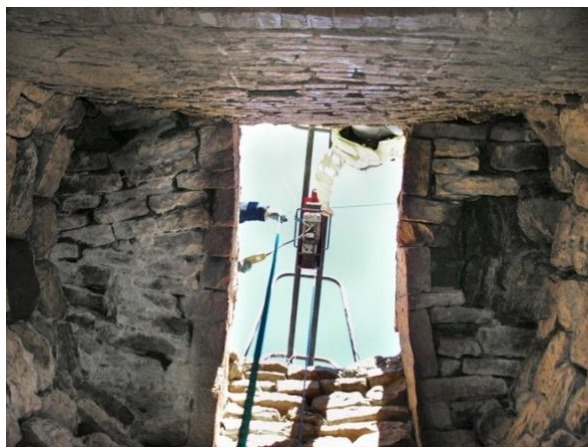
Figura 1.7 – Particolari della bocca con volte e archi

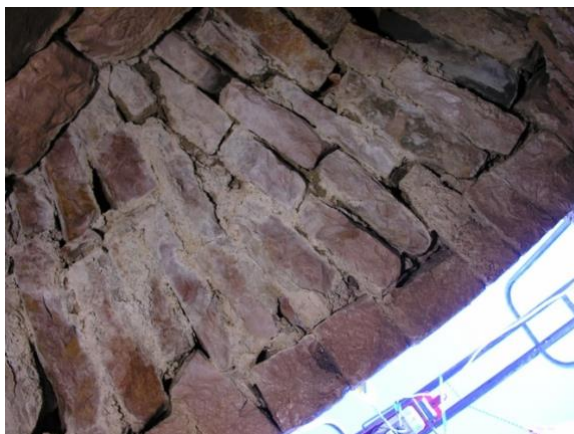
Per quanto riguarda la datazione del manufatto, le caratteristiche delle volte in pietra e degli archi a tutto sesto su cui poggiava la volta (fig. 1.9) sono riconducibili alle tipologie costruttive del XI-XII secolo riscontrabili, ad esempio, nelle Cripte dell'Abbazia Montecorona e della Chiesa di Antognolla, nel Romitorio Monte Tezio e nella cisterna Castello Monte Cavallo di Camporeggiano (fig. 1.10) dove i materiali utilizzati per la costruzione delle volte sono esclusivamente in pietra. Nel caso specifico del pozzo di S. Costanzo c'è da sottolineare che la pietra utilizzata per la costruzione è uguale a quella dell'abside dell'originaria chiesa risalente al 1205.

Figura 1.9 – Volta in pietra e bocca del Pozzo

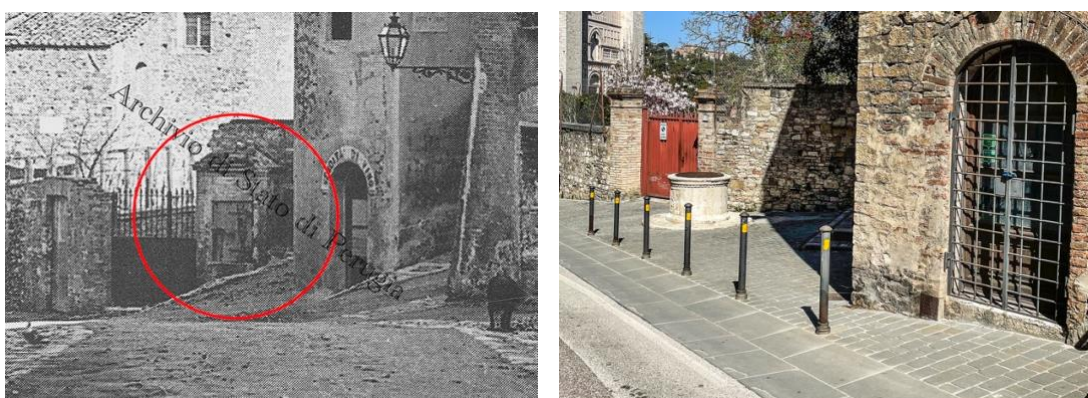
L'immagine ingrandita della foto di repertorio (fig. 2.6) consente di intravedere sotto il portellone anche la parte superiore della vera in travertino che in quel periodo era quasi completamente inglobata nella muratura.

Figura 2.6 – Dettaglio dell'area dove insiste il pozzo (foto di repertorio e odierna)

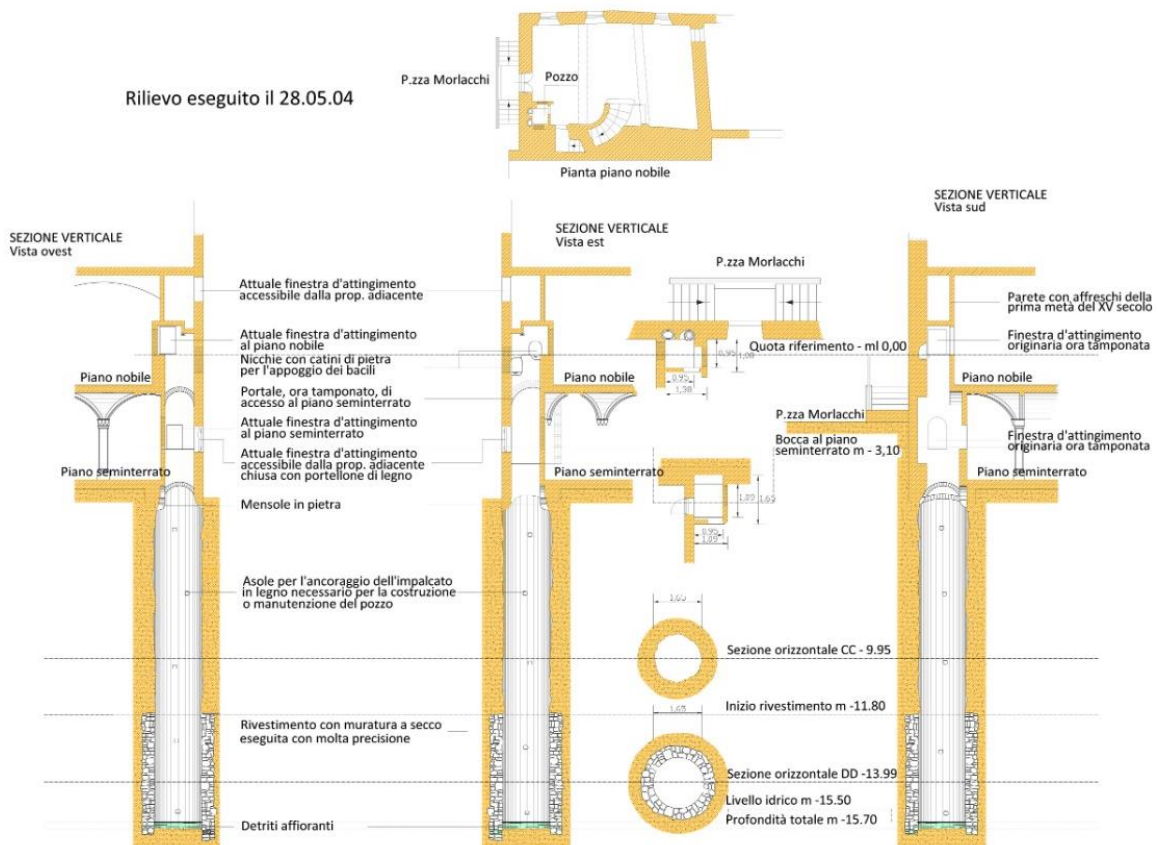
Figura 3.2 – Sezioni del pozzo

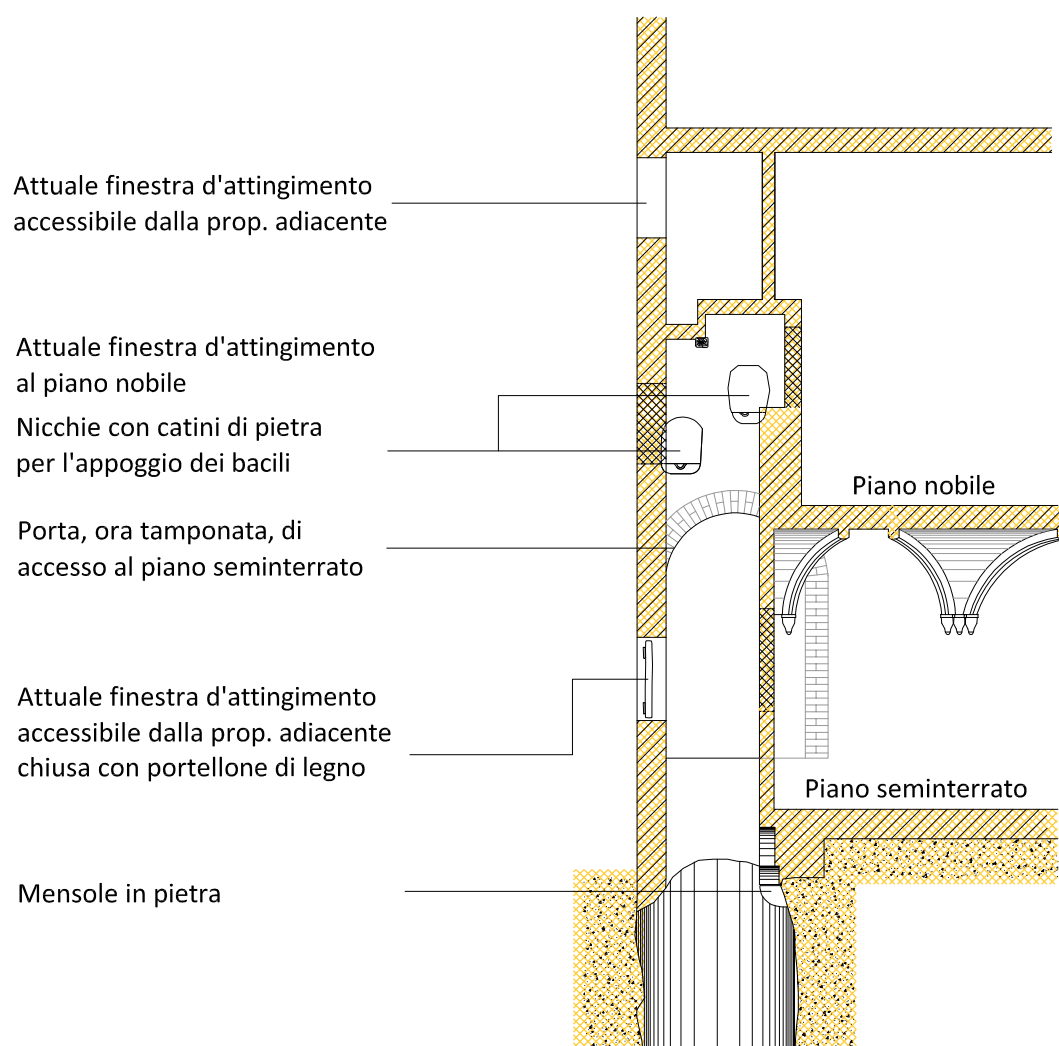
Figura 3.4 – Sezione verticale che mostra i punti di attingimento del pozzo

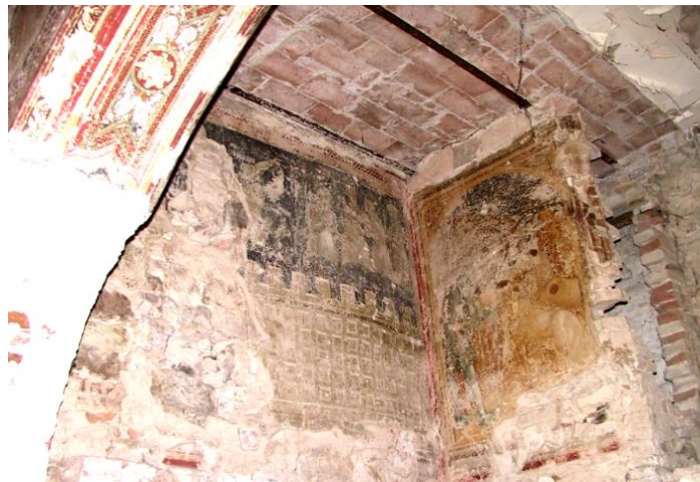
Di quegli affreschi oggi restano visibili solo piccole parti sulla parete destra e sulle pareti che delimitano la canna del pozzo (figg. 3.5 e 3.6), la cui struttura attraversa verticalmente l'intera sala.

Figura 3.5 - particolare degli affreschi rimasti prima del restauro

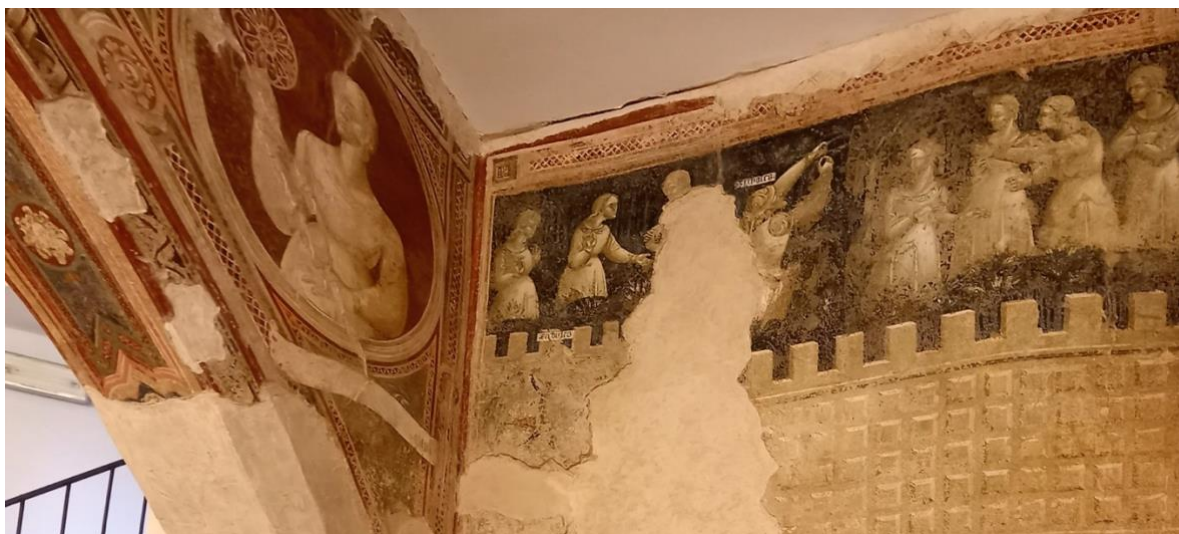
Figura 3.6 – particolare degli affreschi dopo il restauro

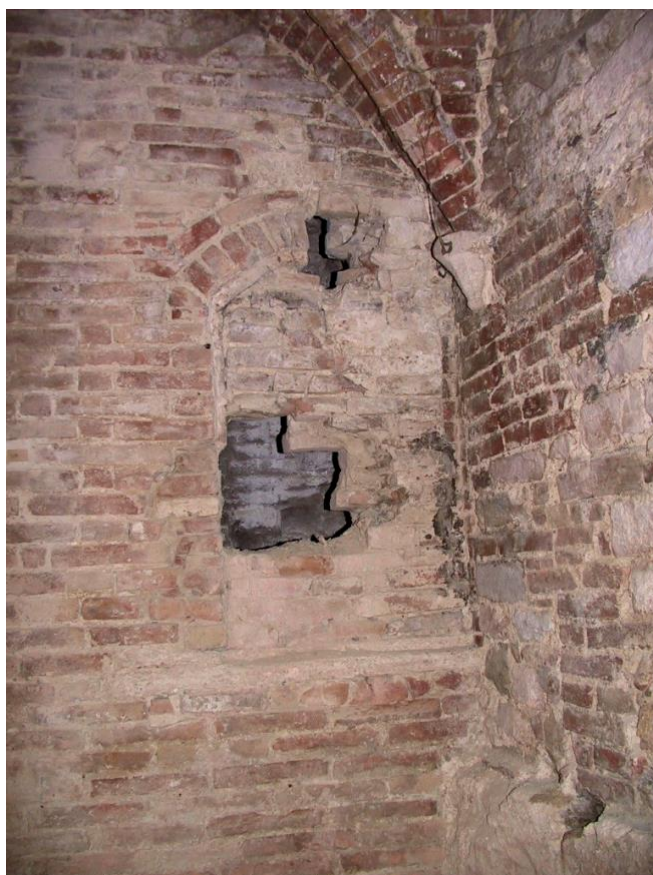
Dall'osservazione delle numerose bocche, che nel tempo hanno subito varie modifiche, si rileva che gli attingimenti originari erano quelli posti sulla parete sud-est del pozzo. In particolare, nel piano seminterrato si apre una finestra con arco a sesto ribassato, rifinita perimetralmente con un bassofondo che conteneva il portellone in legno per evitare che sporgesse dalla parete (fig. 3.7).

Figura 3.7 – Particolare della primitiva finestra di attingimento sul lato sud-est

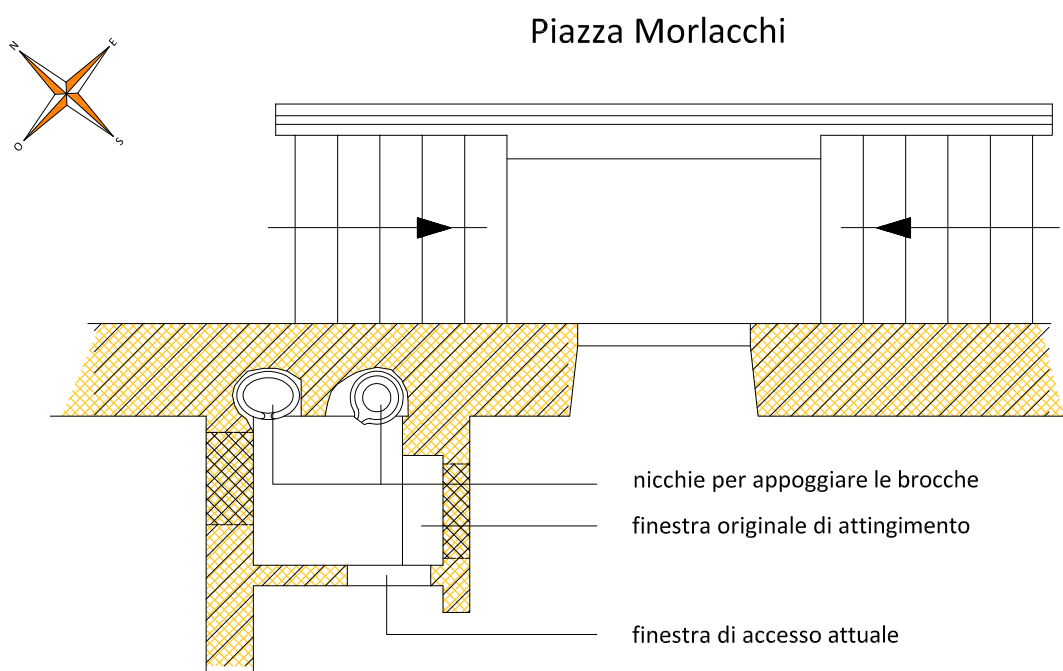
Nel piano nobile, sempre sulla parete esposta a sud-est, è ancora presente la soglia in pietra del parapetto, della finestra ora tamponata e, a lato in una nicchia, un contenitore di forma circolare quale piano di appoggio in pietra dove veniva collocato il recipiente per il prelievo dell'acqua (figg. 3.8 e 3.9) mentre quello a sinistra, con piano di appoggio ellittico, veniva utilizzato dalla proprietà limitrofa posta a nord-ovest.

Figura 3.8 - Sezione del piano nobile che mostra la posizione della finestra originale e delle nicchie

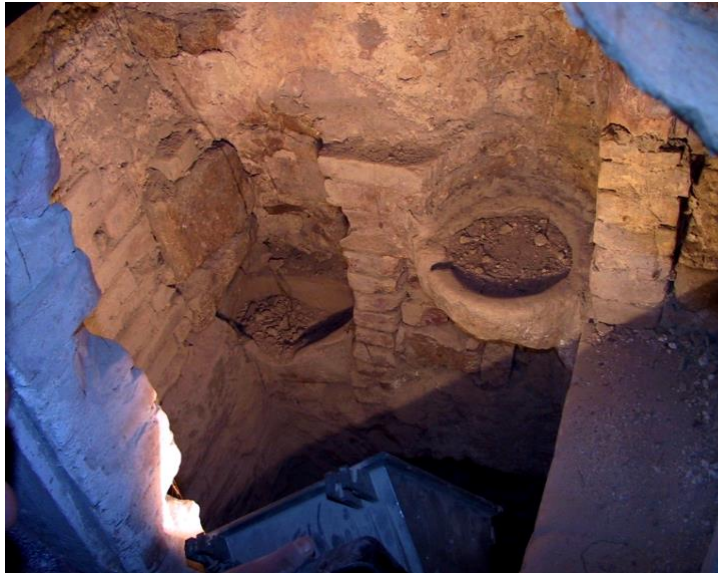
Figura 3.9 - Particolare delle nicchie di appoggio per le brocche sul lato nord-est

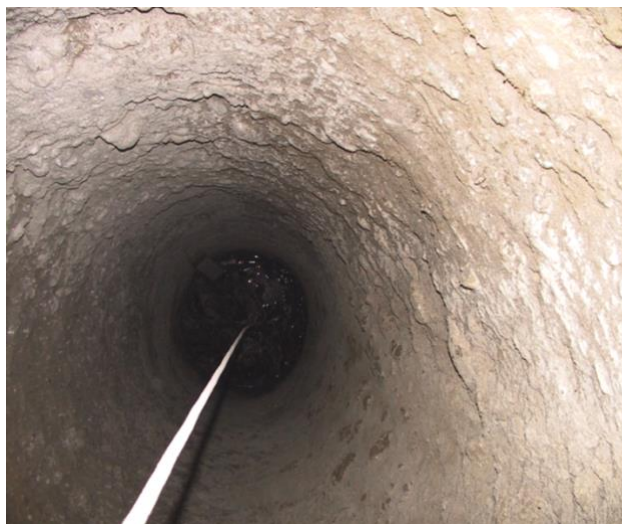
Nel tratto compreso tra i diversi piani la canna del pozzo è di forma rettangolare e internamente realizzata con muratura di mattoni pieni; la restante parte è scavata nel conglomerato e non è protetta da alcuna struttura muraria (fig. 3.9). Solamente la parte terminale del pozzo, a partire da quota 11,80, è rivestita con muratura a secco fatta con molta cura e precisione e tale da non lasciare grandi interstizi tra i vari elementi lapidei.

Figura 3.10 – Parte della canna del pozzo non rivestita vista dall'alto

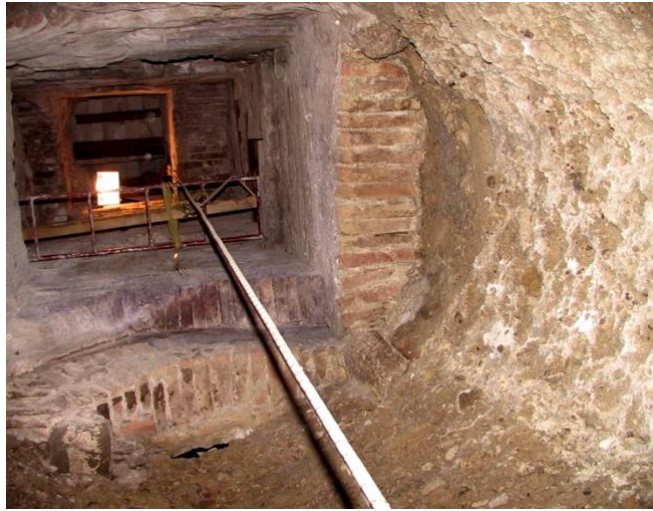
Il livello idrico, misurato dalla soglia della finestra di attingimento del piano nobile, è stato rilevato a metri 15,50; al di sotto di questo livello si trova, a m 15,70, l'attuale fondo del pozzo: si è rilevato che una notevole quantità di rifiuti, prevalentemente di origine legnosa, ne ha ridotto la profondità. Il raccordo tra le murature presenti in sommità e la canna di forma circolare è realizzato con archi di mattoni (fig. 3.11) che scaricano il peso delle strutture verticali su quattro mensole in pietra che, incuneate tra i conglomerati, sbalzano verso la parte interna del pozzo.

Figura 3.11 - Vista delle volte e mensole di sostegno alla muratura

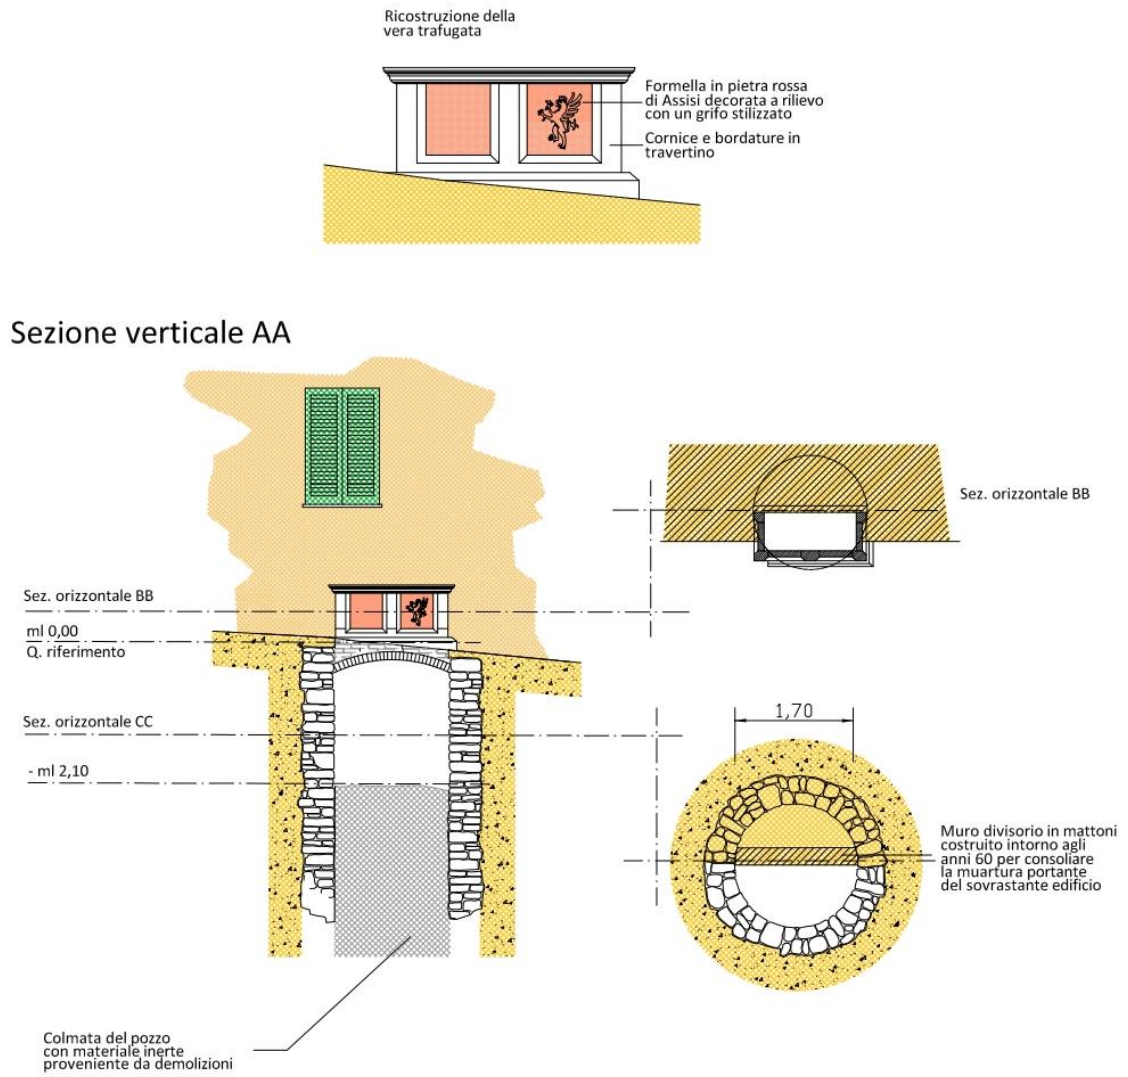
Figura 4.2 - Sezioni del pozzo

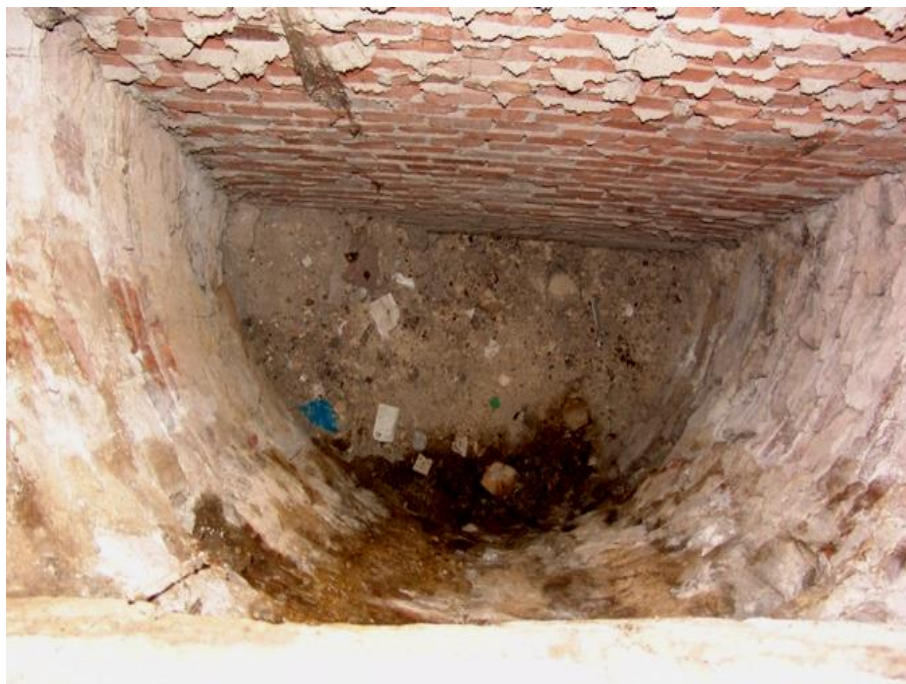
La cornice è stata recuperata e depositata presso i magazzini comunali di Pian di Massiano in attesa di una successiva ricollocazione. L'occasione del furto ha reso possibile l'ispezione della

parte interna del pozzo che ha rivelato un grosso accumulo di detriti probabilmente depositatisi nel corso di ripetuti interventi di ristrutturazione dell'edificio (fig. 4.6).

Dai rilievi effettuati è emerso che le pareti sono completamente rivestite da una muratura di pietra e mattoni e la profondità complessiva al netto dei detriti, misurata dal piano stradale, è m. 2,10 con un diametro di m. 1,70.

Figura 4.6 – Particolare della canna del Pozzo

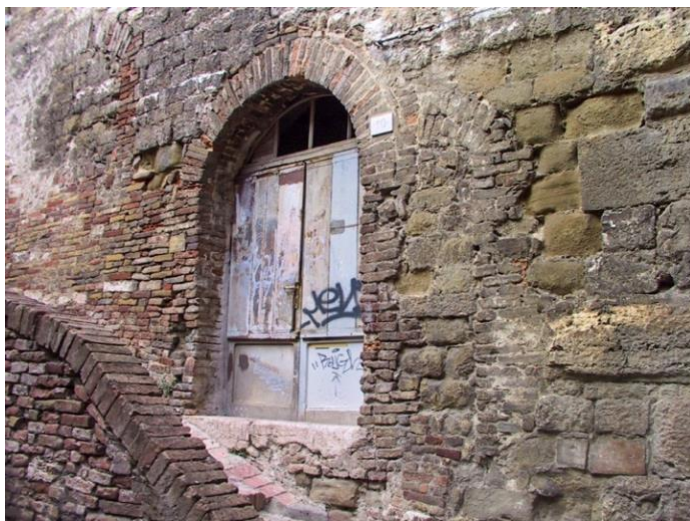
Figura 5.3 – Accesso dalle scalette di Via Cesarei 10

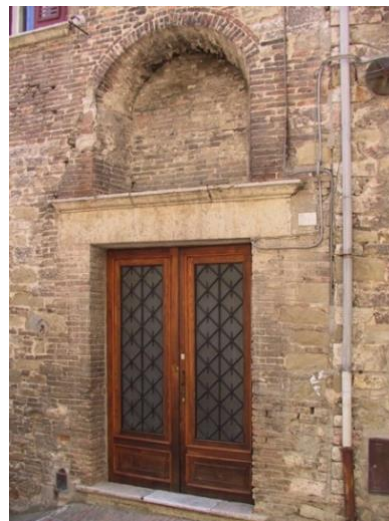
Figura 5.4 – Accesso da Via Mattioli 13

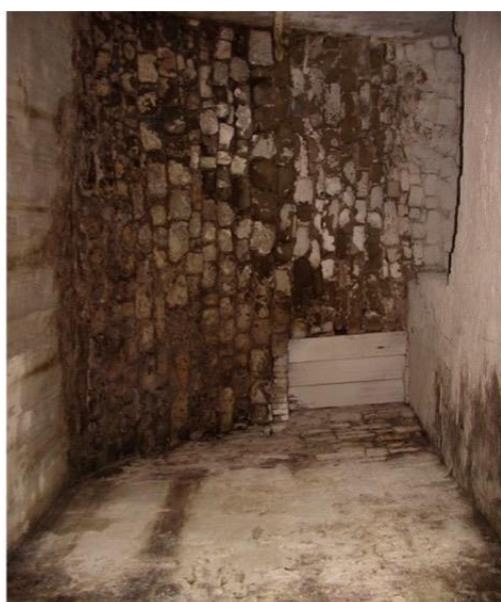
Un'attenta analisi della struttura autorizza a supporre che la volta a botte che ne costituisce la copertura, la piccola finestra ad arco a sesto ribassato in conci di pietra e la parte superiore della parete che la contiene appartenessero a strutture preesistenti molto più antiche: infatti, la fig. 5.5 mostra il soffitto con la volta a botte e la fig. 5.6 mostra la continuazione della volta nel vano adiacente, imbiancata con calce o vernice.

Figura 5.5 – Particolare della volta in pietra vista dal basso

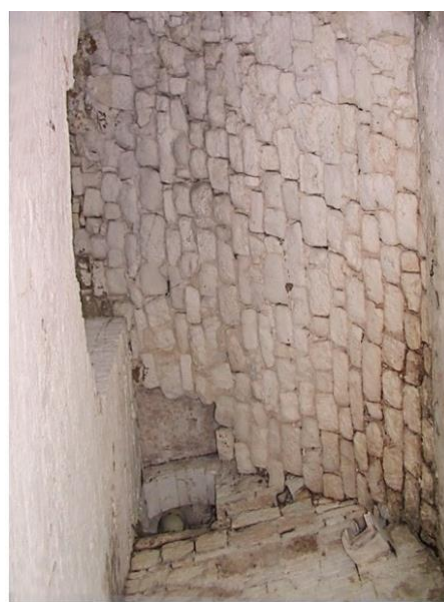
Figura 5.6 – La volta prosegue nel vano adiacente

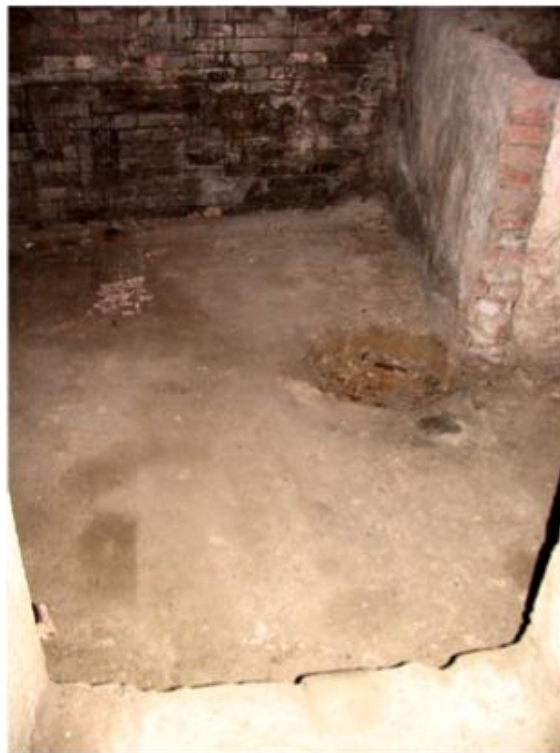
Figura 5.7 – Pozzetto di raccolta della cisterna

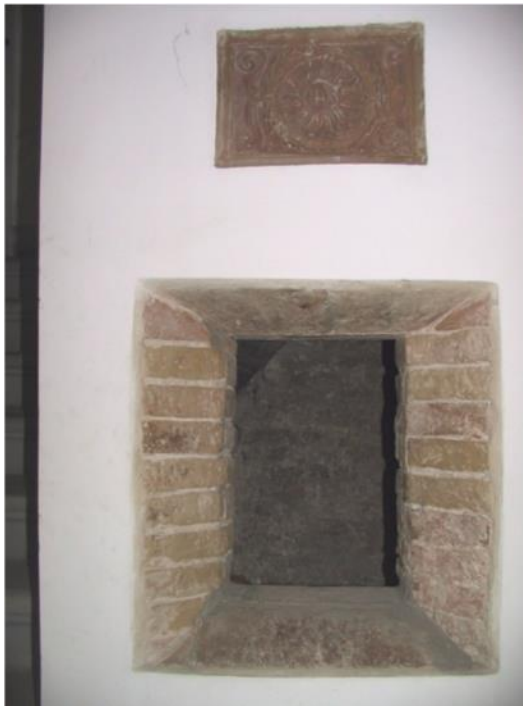
Dall'interno sono visibili numerose aperture, la maggior parte tamponate, che costituivano i vari punti di attingimento. L'apertura principale è quella posta nel vano scala dello stabile di Via Mattioli n. 13 (fig. 5.8); l'accesso alla seconda apertura è invece localizzato nei locali seminterrati posti in Via Mattioli 15. Una terza finestra è presente sulla parete di valle della cisterna ed era a servizio dei locali del piano primo di Via Cesarei.

Figura 5.8 – Bocca d'attingimento sul vano scala

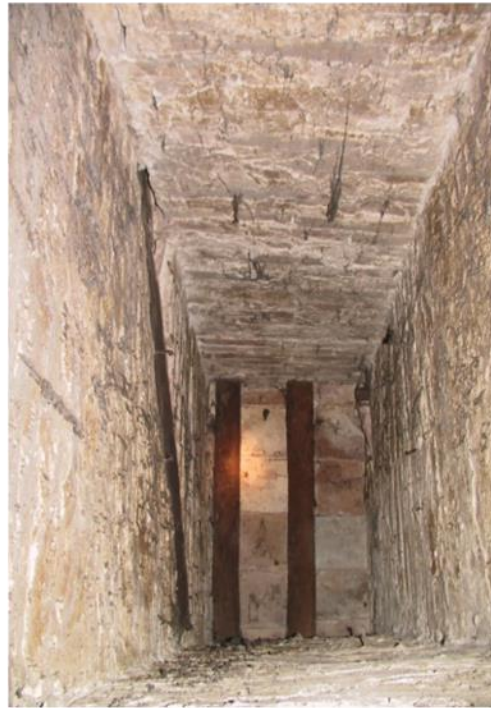
La porzione di canna posta tra il primo ed il secondo solaio risulta ben conservata. Qui la bocca d'attingimento, delle dimensioni di cm 50 x 35, è stata salvaguardata dai proprietari e restaurata nel corso di recenti interventi di manutenzione. Da questo punto è possibile affacciarsi ed osservare la parte interna della struttura realizzata in muratura di mattoni la cui sezione misura cm 104 x 62 (fig. 5.9).

Figura 5.9 – Interno della canna di attingimento

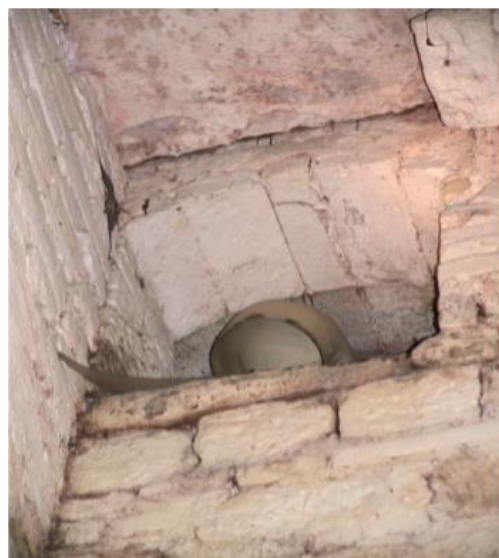
Figura 5.10 – Finestra di attingimento dai locali di Via Mattioli

Dai locali di Via Mattioli attraverso una finestra è possibile affacciarsi sulla cisterna di sezione minore (fig. 5.10). La finestra, costruita con conci di pietra regolari e ben squadrate, esisteva ancor prima della costruzione della cisterna e anche della più antica volta in pietra; infatti, l'arco della volta si appoggia sulla parete che contiene la finestra limitandone in parte il godimento.

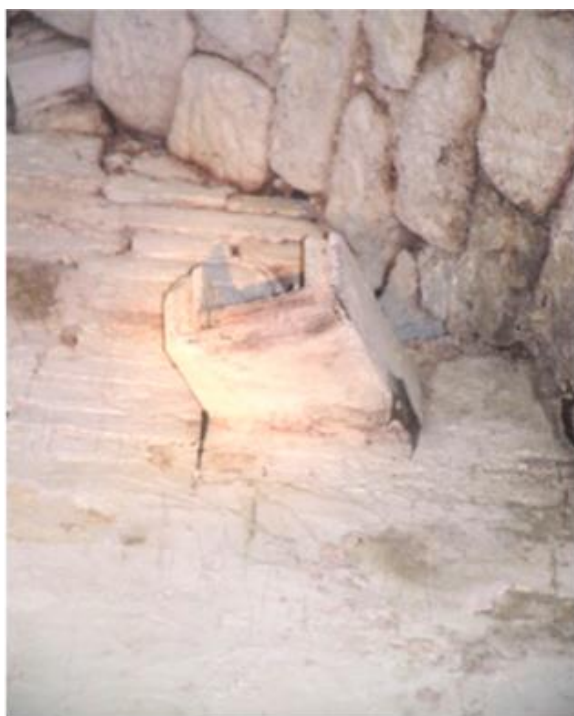
Figura 5.11 – Canale di alimentazione della cisterna

L'alimentazione della cisterna avveniva attraverso le acque piovane, probabilmente provenienti dai tetti, che confluivano all'interno della stessa attraverso un canale in travertino di forma rettangolare presente nella parte alta della parete di monte, a lato della finestra d'attingimento in pietra sopra descritta (fig. 5.11).

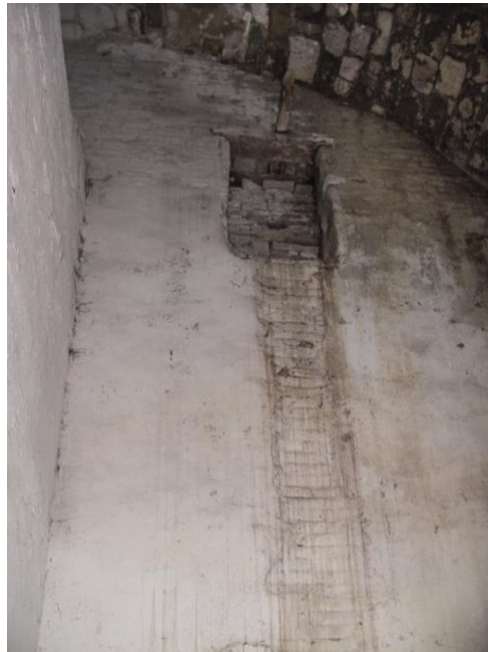
Il terzo attingimento è localizzato sulla parete di valle ed è costituito da una finestra rettangolare, anch'essa tamponata. In sommità è presente un'asta di legno utilizzata per sostenere la carrucola. La finestra era utilizzata dalle abitazioni poste al primo piano di via Cesarei o Via Raffaello (fig. 5.12).

Figura 5.12 – Finestra di attingimento dal primo piano

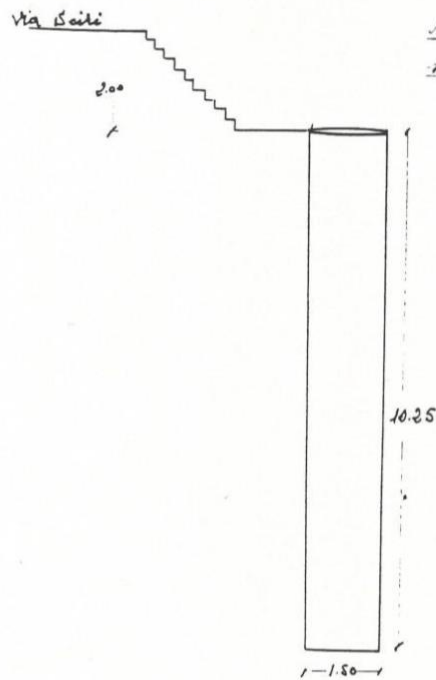
Pozzo a sezione circolare dal diametro di mt. 1.50, rivestito in muratura di pietrame, della profondità di mt. 10.25; ha l'ampio riempito con materiale di rifiuto e si nota la superficie univ.

Nel luglio 1957 si sono incontrate le stesse caratteristiche.

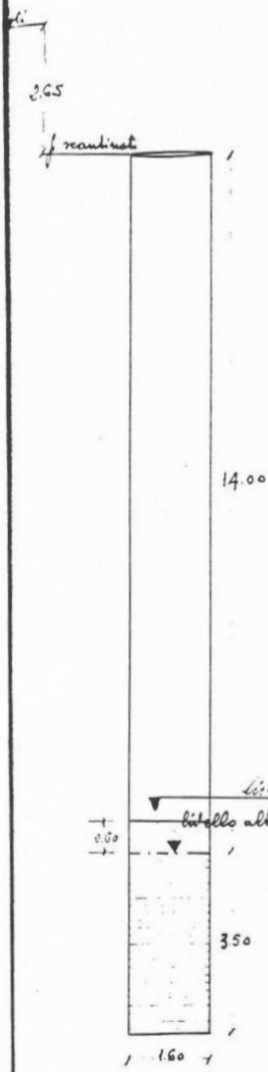
Pozzo a sezione circolare del diametro di mt. 1.60
rivestito con muratura mista, della profondità di mt.
17.50, di cui mt. 3.50 di acqua.

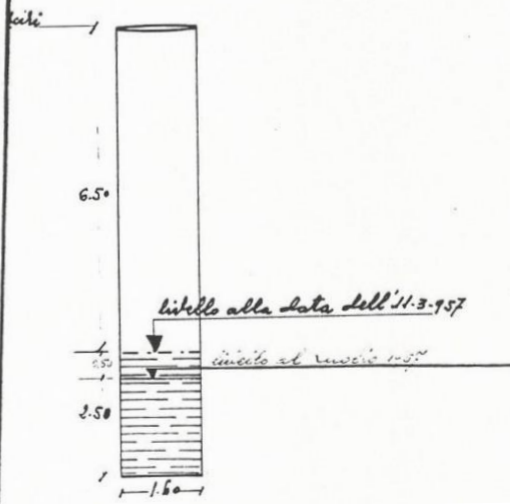
Pozzo N° 43

Ubicato in via degli Sciri al civico 9.

Pozzo a sezione circolare del diametro di mt. 1.60, rivestito con muratura di mattoni, della profondità di mt. 9.00, di cui mt. 2.50 di acqua.

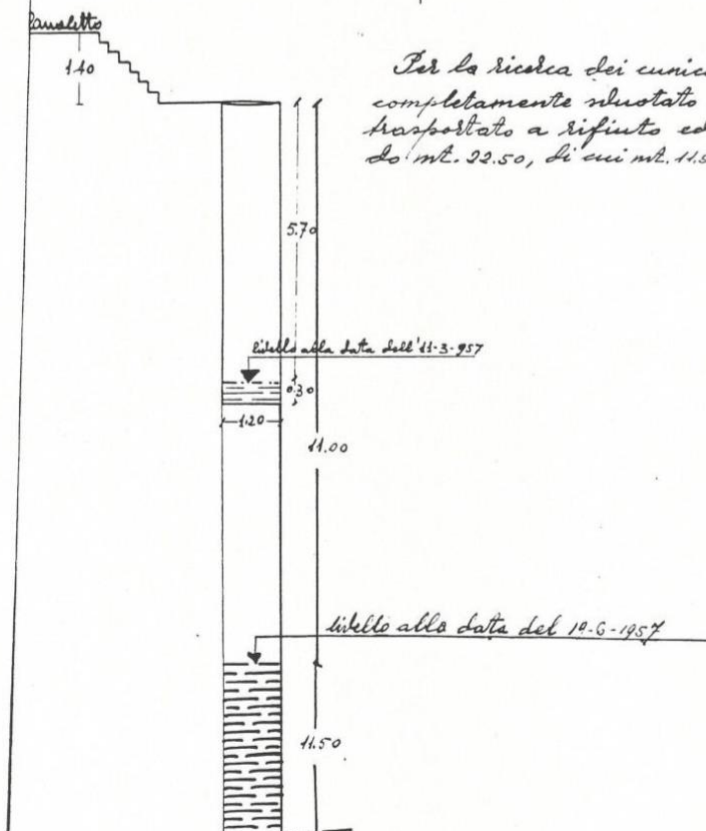
Pozzo N°44

Torre a sezione circolare del diametro di mt. 1.20, rivestita con muratura di pietrame, dell'altezza di mt. 6.00, di cui mt. 0.30 di acqua.

Per la ricerca dei cunicoli il pozzo è stato completamente rivestito del materiale in trasportato a rifiuto ed è risultato profondo di mt. 22.50, di cui mt. 11.50 di acqua.

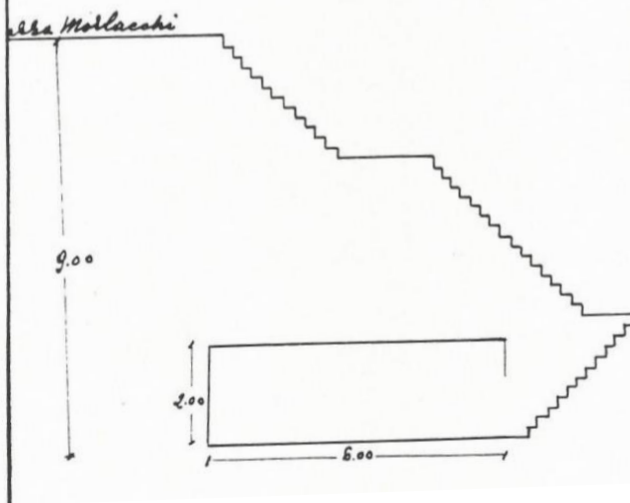
Cisterna N° 45

Cisterna ricavata nello scantinato alla
profondità di mt. 9.00 dal piano della piazza
e di pianta delle dimensioni di mt. 6.00 x
2.00 x 2.00, non esistente sul asciutta -

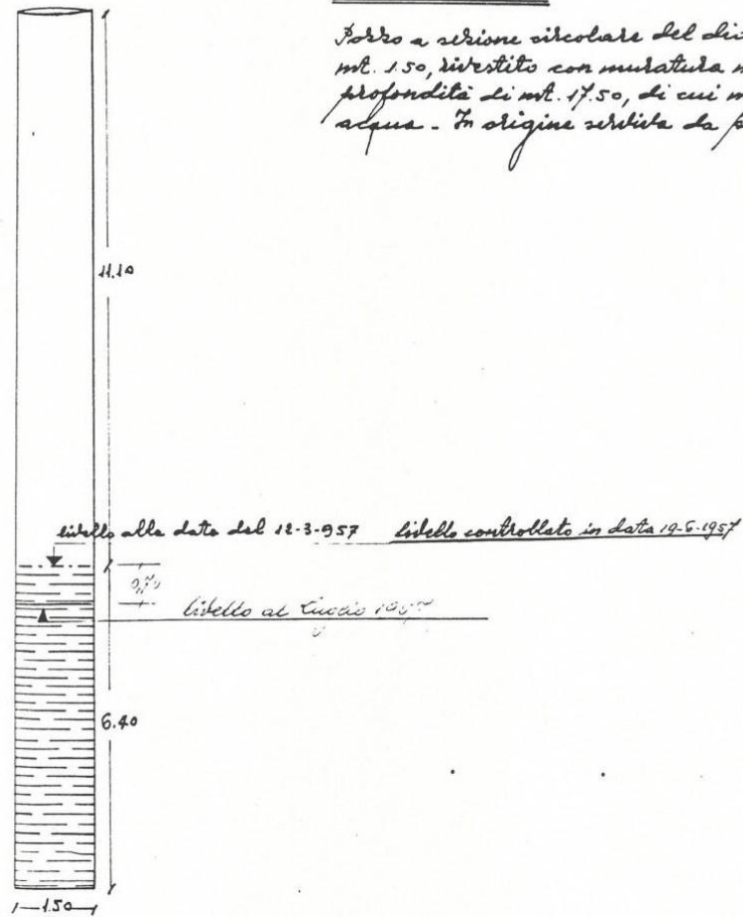
Pozzo N° 49

Pozzo a sezione circolare del diametro di
mt. 1.50, rivestito con muratura mista, della
profondità di mt. 17.50, di cui mt. 6.40 di
acqua. In origine serviva da pozzo pubblico.

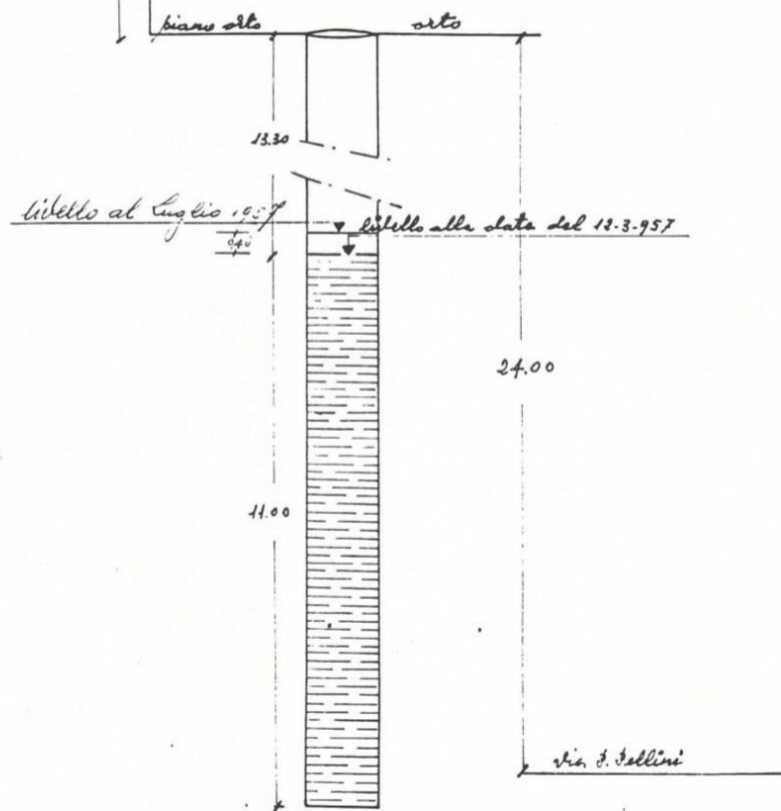
Pozzo N° 51

Pozzo a sezione circolare del diametro di mt. 1.50, rivestito con matassa di pietrame, della profondità di mt. 24.30, di cui mt. 11.00 di acqua. In uso per irrigazione orto.

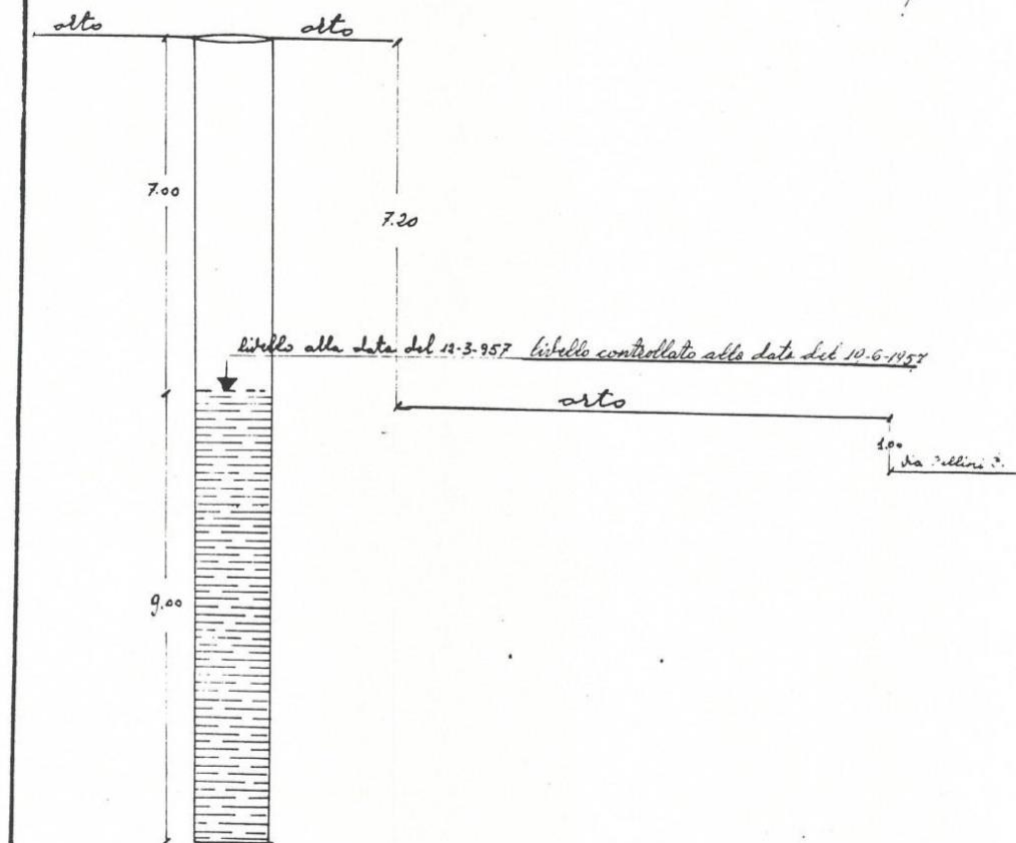
Pozzo N°52

Pozzo a sezione circolare del diametro di mt. 1,50, rivestito con muratura di mattoni, della profondità di mt. 16,00, di cui mt. 9,00 di acqua.

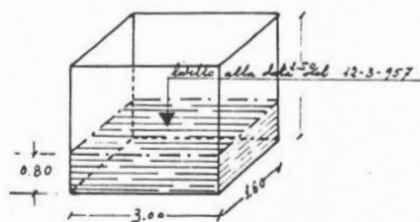
Cisterna N:54

Cisterna a sezione rettangolare delle dimensioni
di mt. 3.00 x 1.60 x 2.50, rivestita con malatura di
mattoni. Altezza mt. 2.50, di cui mt. 0.80 di acqua.
La cisterna non risulta a perfetta tenuta.

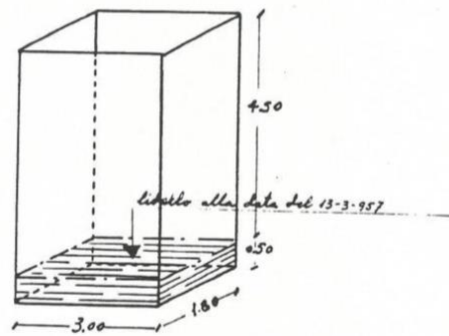
Cisterna N° 55

Cisterna a sezione rettangolare delle dimensioni di mt. 3.00 x 1.80, dell'altezza di mt. 5.00, di cui mt. 0.50 di acqua -

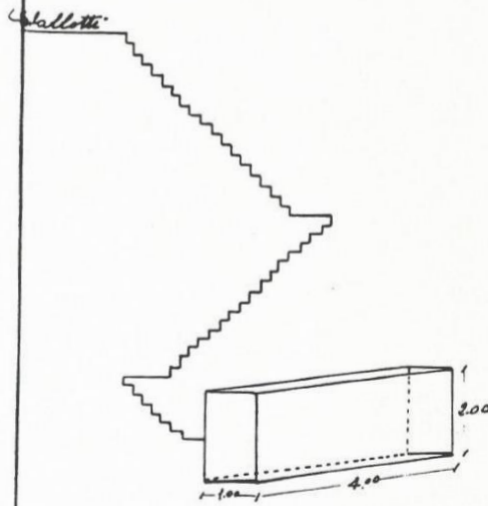
Grotta N° 57

Grotta scavata nello scantinato alla profondità di
mt. 8,00 dal piano della piazza Sbalotti.
Le pareti non sono rivestite e la natura del
terreno è di carattere mandorlato asciutto.

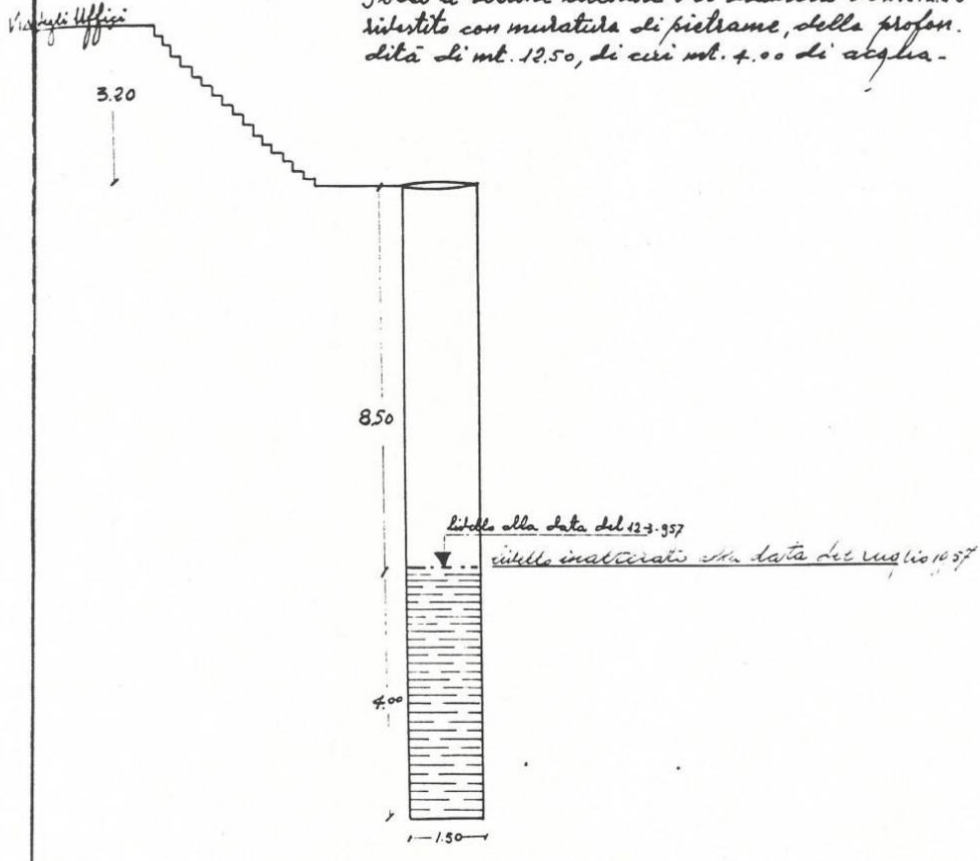
Pozzo N° 58

Pozzo a sezione circolare del diametro di mt. 1.50
realizzato con muratura di pietrame, della profon-
dità di mt. 12.50, di cui mt. 4.00 di acqua.
