Alla scoperta delle acque perdute

*Collana di contributi su pozzi, cisterne e cunicoli
del Comune di Perugia*

Quaderno n. 1

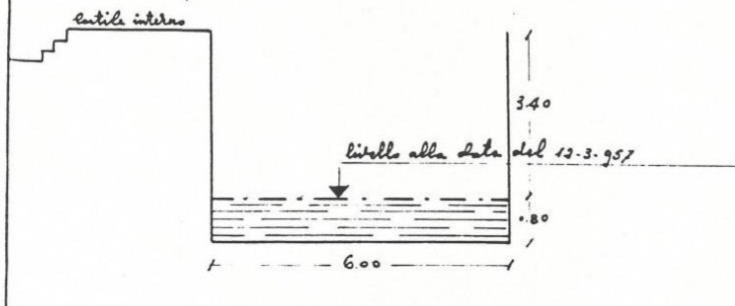
Cisterna N° 60

Cisterna di forma rettangolare delle dimensioni di mt. 6.00 x 4.00
rivestita con muratura di pietrame, dell'altezza di mt. 4.20
di cui mt. 0.80 di acqua.

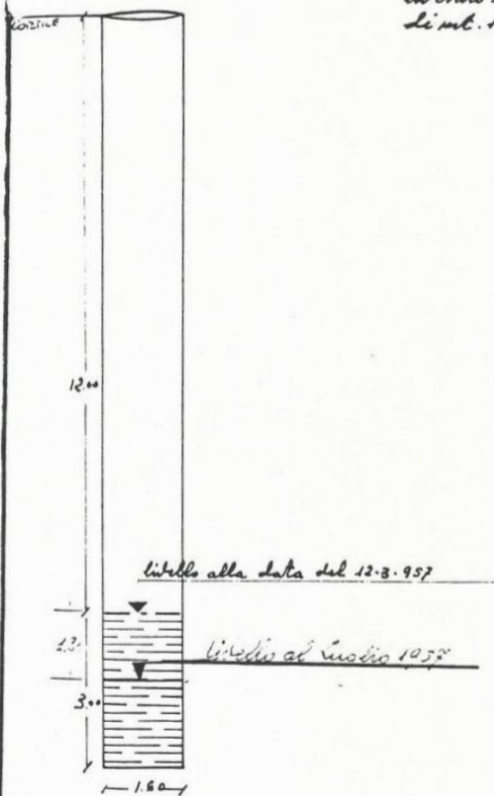
Pozzo a sezione circolare del diametro di mt. 1.60, rivestito con muratura di pietrame, della profondità di mt. 15.00, di cui mt. 3.00 di acqua.

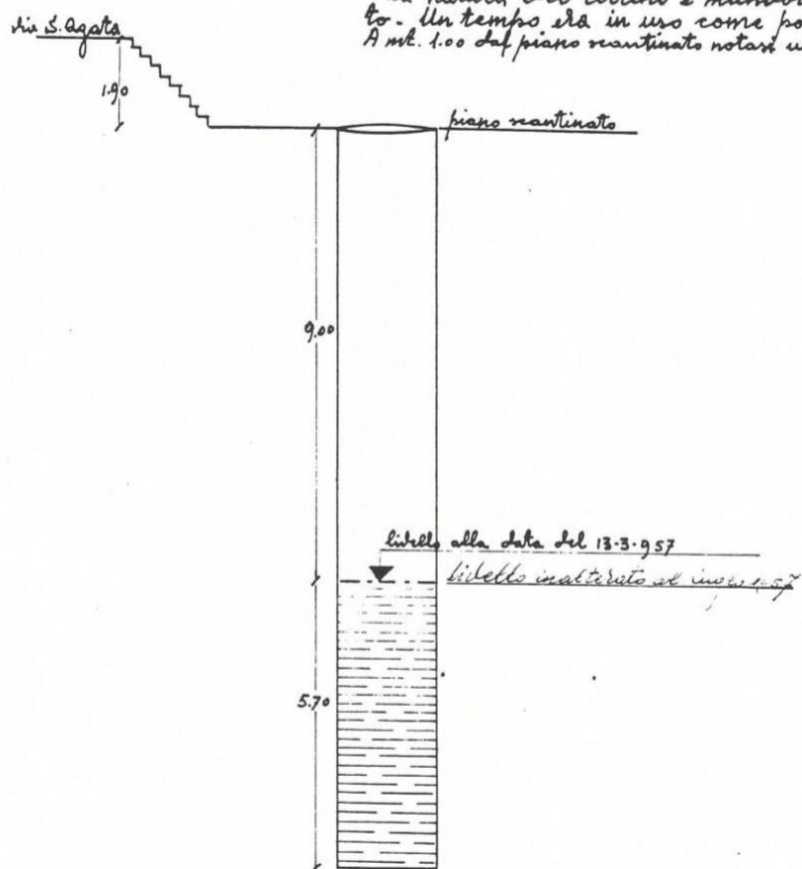
Pozzo a sezione circolare del diametro di mt. 2.00, non rivestito, della profondità di mt. 14.70 di cui mt. 5.70 di acqua.

La natura del terreno è massicciata compattata. Un tempo era in uso come pozzo pubblico. A mt. 1.00 dal piano scantinato notarsi una zona d'acqua.

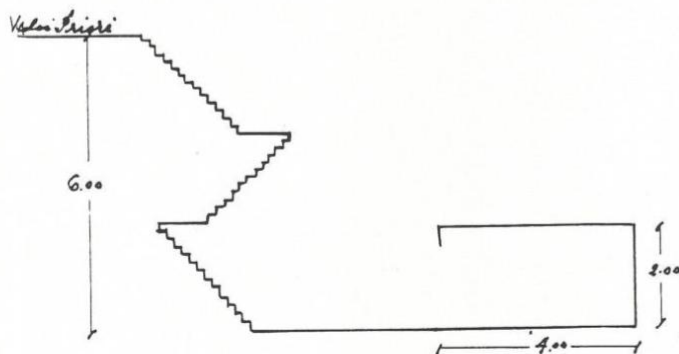
Grotta delle dimensioni di mt. 4.00 x 0.90 x 2.00, scavata in terreno di carattere mandorlato compatto, con volta a mattoni e perfettamente arcuata.

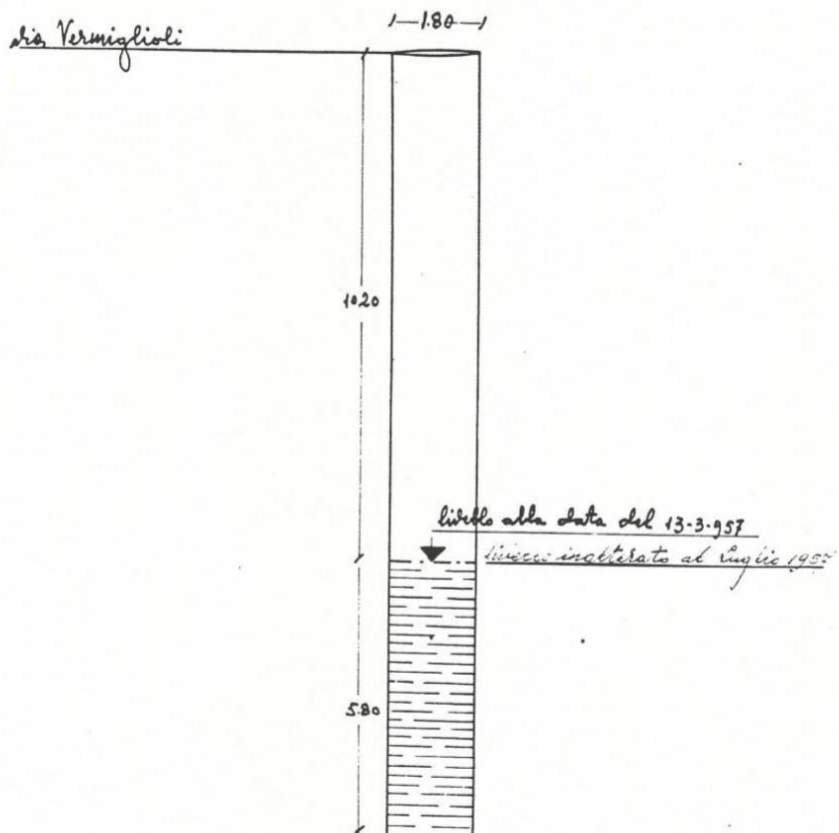
Pozzo a sezione circolare del diametro di mt. 1.80 non rivestito dalla profondità di mt. 16.00, di cui mt. 5.80 di acqua. Il fregio mt. 8.75 in terreno marmorato ed i rimanenti mt. 1.45 in tarrello arenario.

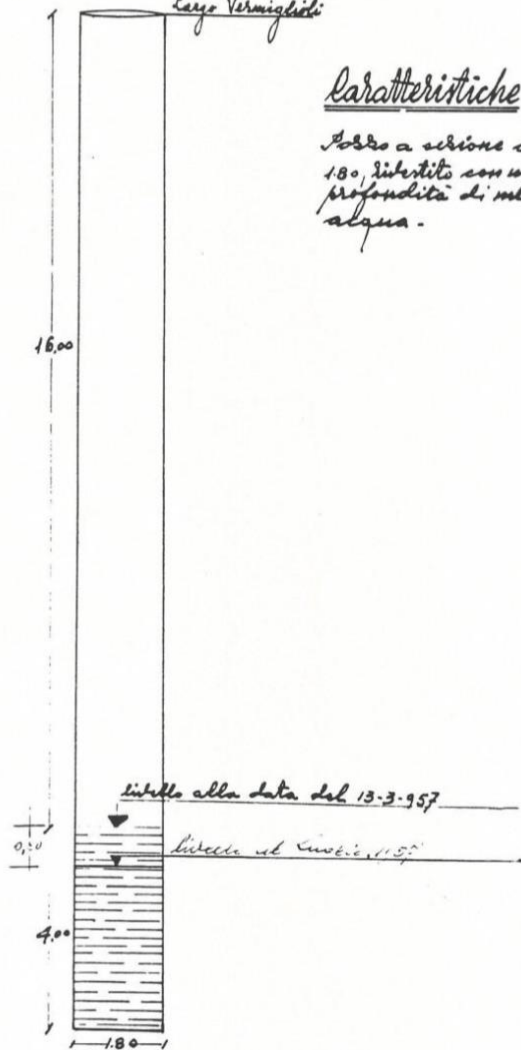
Pozzo a sezione circolare del diametro di mt.
1,80, rivestito con muratura di pietrame, della
profondità di mt. 20,00, di cui mt. 4,00 di
acqua.

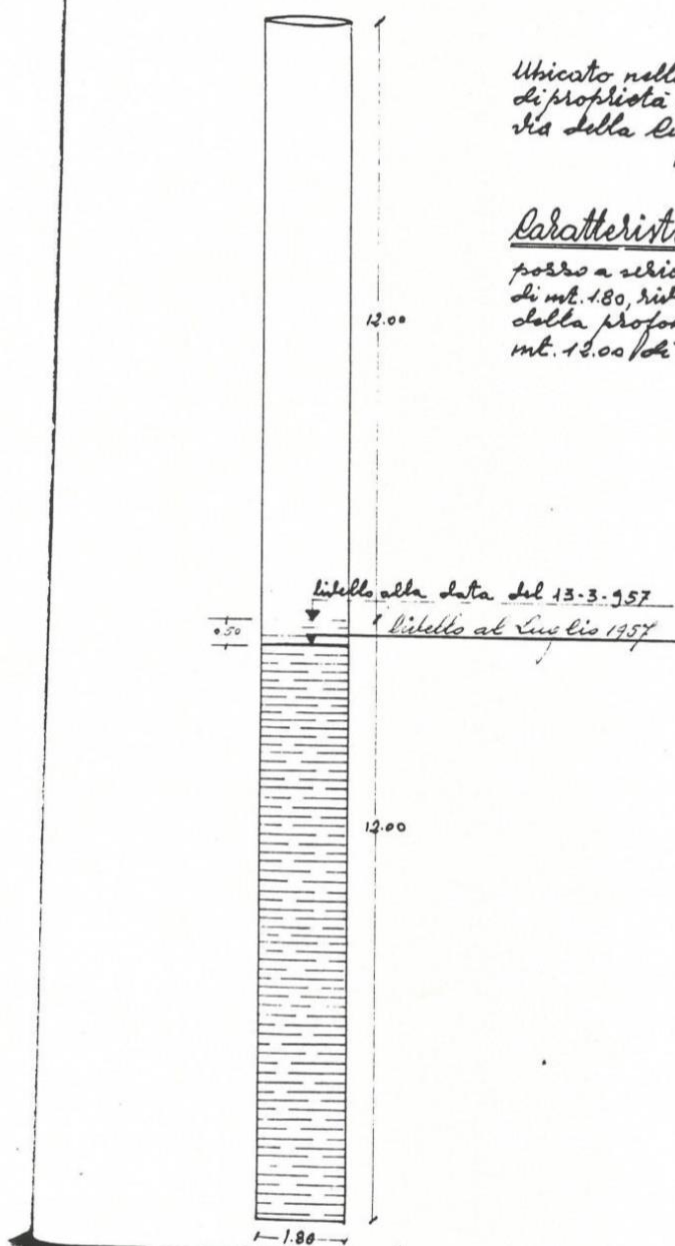
pozzo a sezione circolare del diametro di mt. 1.80, rivestito con muratura mista della profondità di mt. 24.00, di cui mt. 12.00 di acqua -

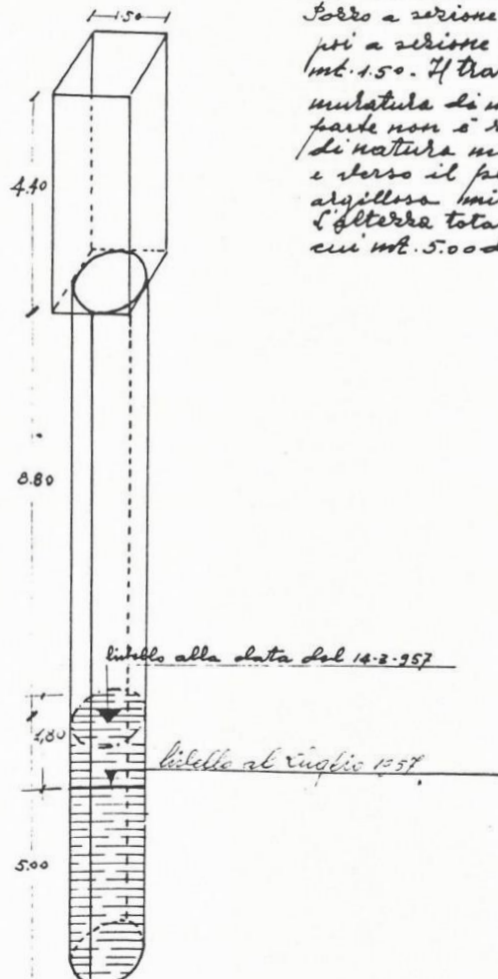
Pozzo a sezione quadrata per i primi 4.00 metri
poi a sezione circolare del diametro di
mt. 1.50. Il tratto quadrato è rivestito con
muratura di mattoni, mentre la rimanente
parte non è rivestita e si nota le pareti
di natura mandorlato per i primi metri
e verso il pelo dell'acqua, di natura
argillosa mista a sabbia.
L'altezza totale del pozzo è di mt. 18.00, di
cui mt. 5.00 di acqua.

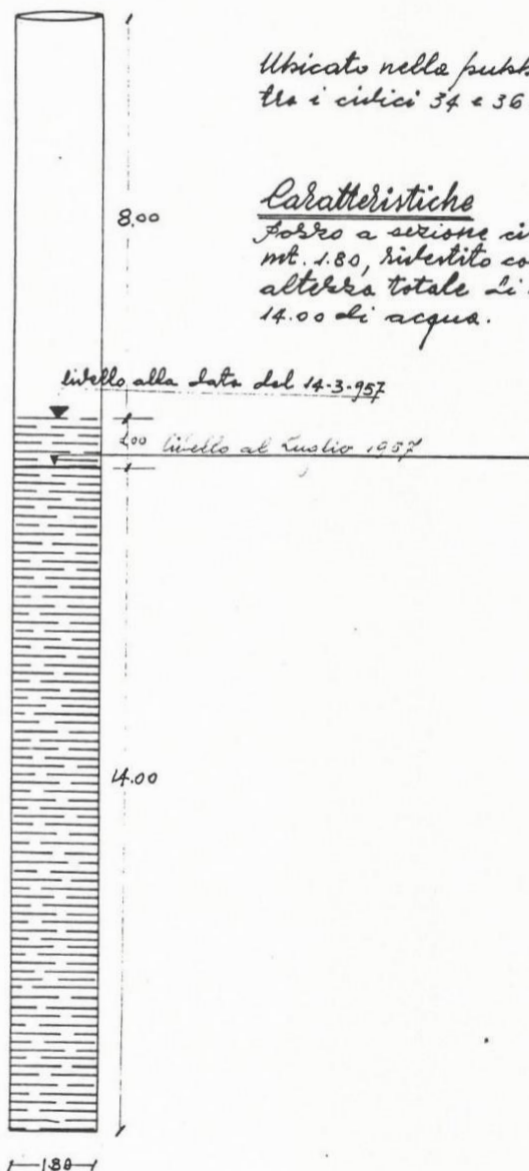
Pozzo a sezione circolare del diametro di
mt. 1.80, rivestito con muratura mista, della
altezza totale di mt. 22.00, di cui mt.
14.00 di acqua.

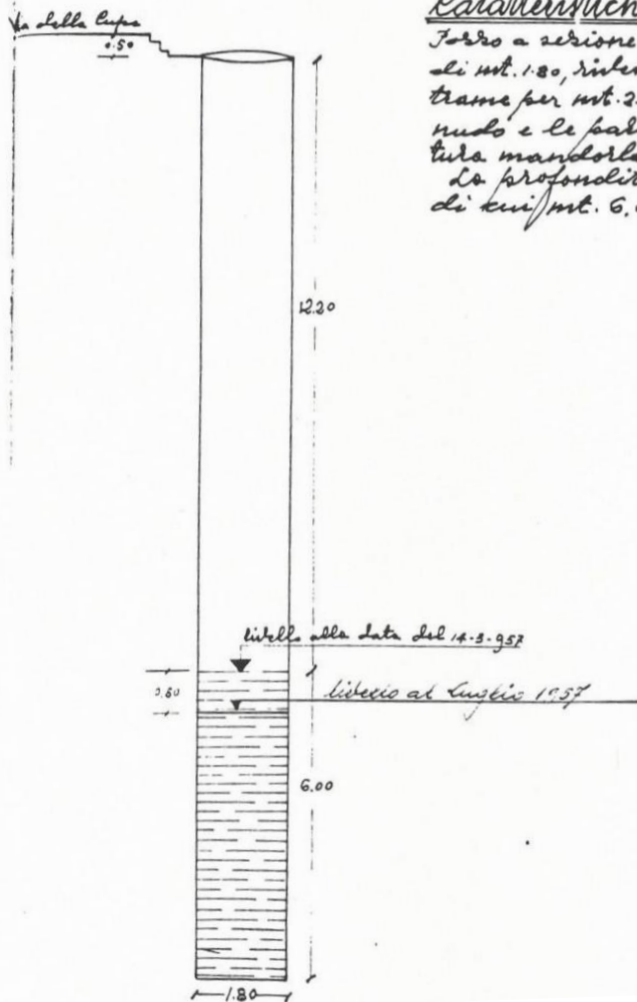
Fozzo a sezione circolare del diametro
di mt. 1,80, rivestito con muratura di pie-
trame per mt. 2,00 ed il rimanente a
nudo e le pareti si presentano di na-
tura mandorlata misto a ciottoloni.
La profondità totale è di mt. 18,20,
di cui mt. 6,00 di acqua.

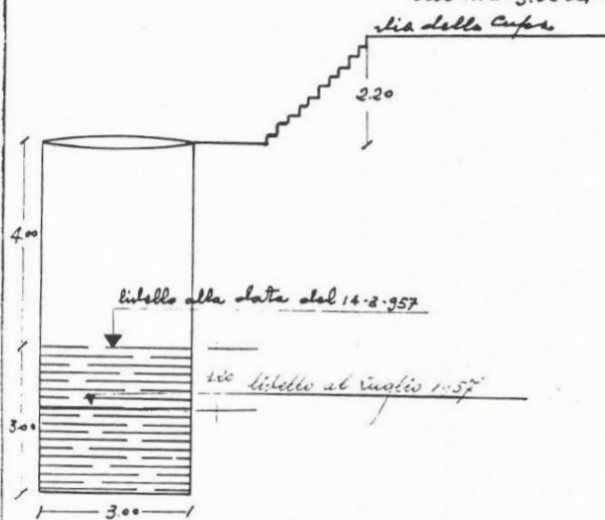
Cisterna a sezione circolare del diametro di mt. 3.00, rivestita con muratura di mattoni ed intonacata, della profondità di mt. 7.00 di cui mt. 3.00 di acqua.

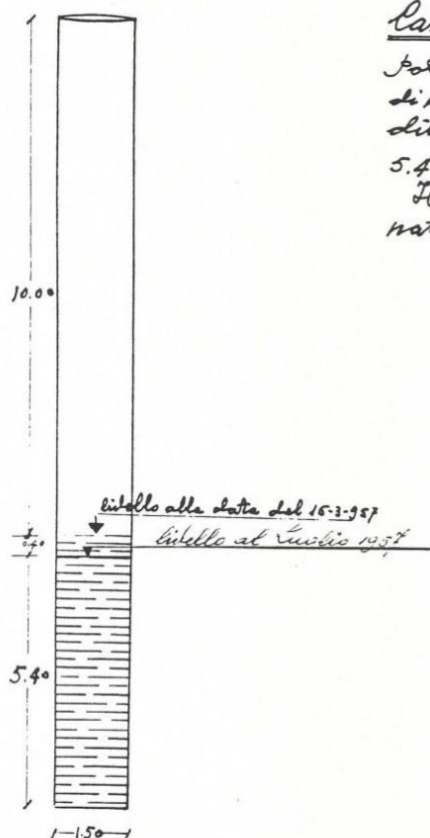
Pozzo a sezione circolare del diametro di mt. 1.50, non rivestito, della profondità totale di mt. 15.40, di cui mt. 5.40 di acqua.

Il terreno delle pareti risulta di natura mandorliato.

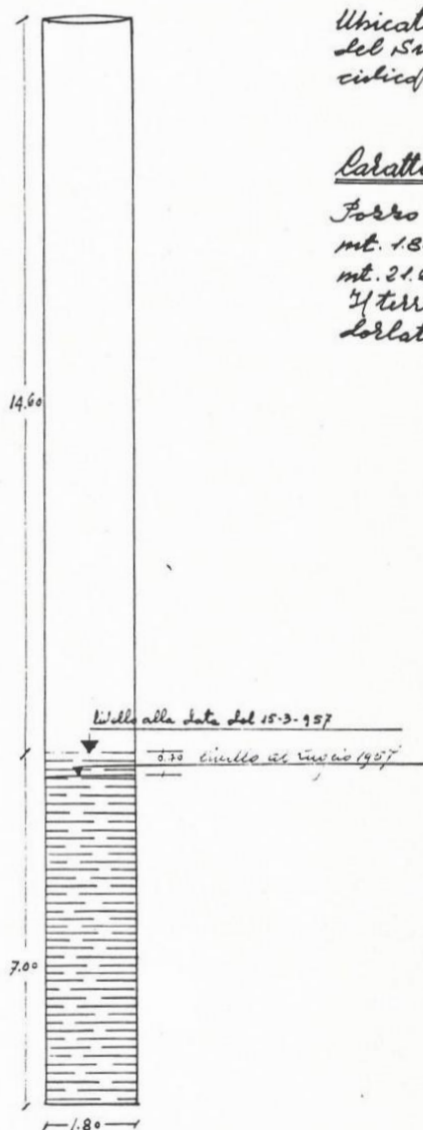
Pozzo a sezione circolare del diametro di mt. 1,80, non rivestito, della profondità di mt. 21,60, di cui mt. 7,00 di acqua.

Il terreno delle pareti risulta di natura massicciata.

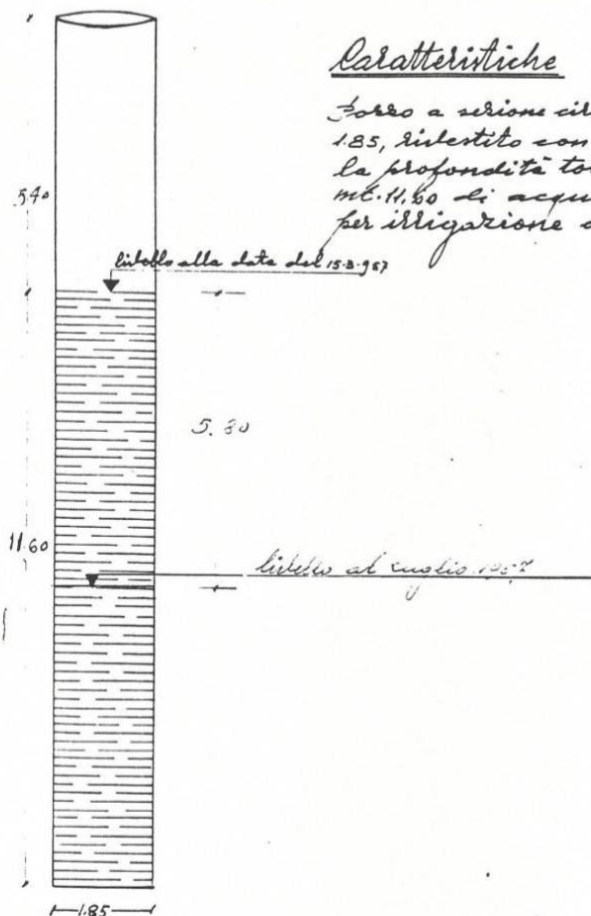
Pozzo a sezione circolare del diametro di mt. 1,85, rivestito con muratura di mattoni, della profondità totale di mt. 17,00, di cui mt. 11,60 di acqua - Attualmente in uso per irrigazione orto.

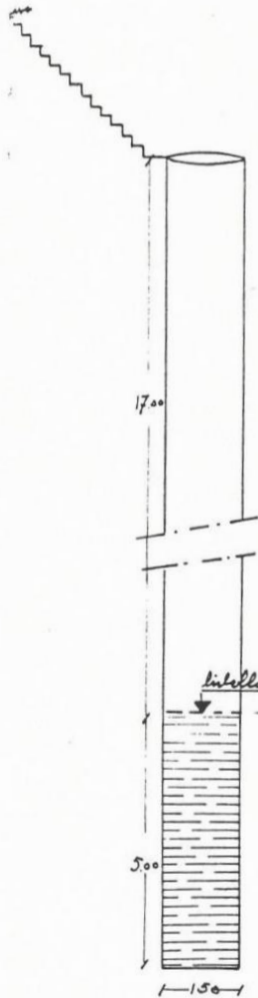
Pozzo a sezione circolare del diametro di mt. 1.50, rivestito con muratura di pietrame della profondità di mt. 23.00, di cui mt. 5.00 di acqua.

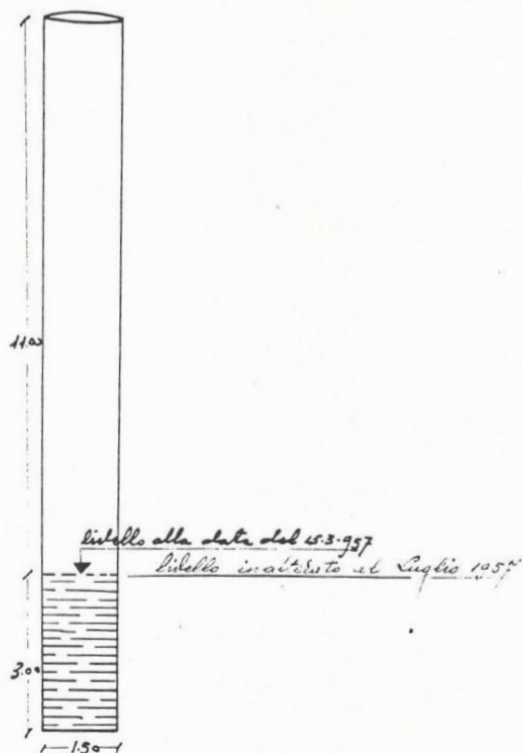
Pozzo a sezione circolare del diametro di mt. 1.50, rivestito con muratura di pietrame, della profondità di mt. 14.00, di cui mt. 3.00 di acqua.

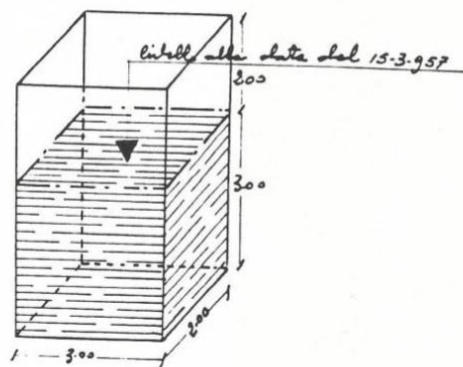
Cisterna a sezione rettangolare, rivestita in muratura di pietrame dell'altezza di mt. 5.00, di cui mt. 3.00 di acqua. Viene alimentata dalle acque dei pluviali.

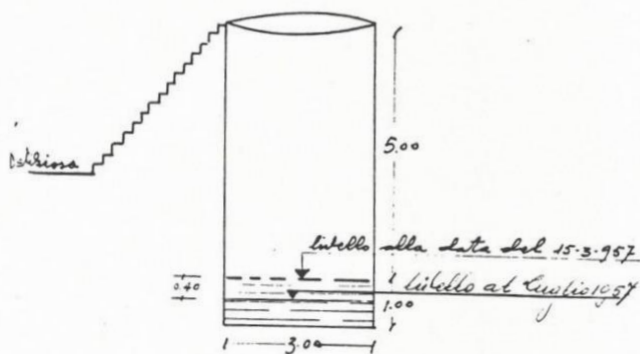
Pozzo a sezione circolare del diametro di
mt. 3,00, rivestito con muratura di mattoni,
della profondità di mt. 6,00, di cui mt.
1,00 di acqua -

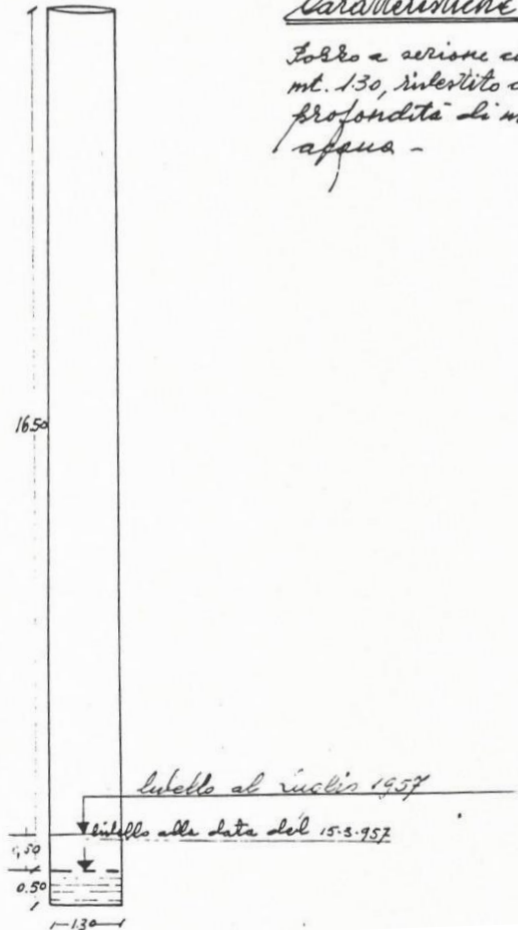
Pozzo a sezione circolare del diametro di
mt. 130, rivestito con muratura mista, della
profondità di mt. 17.00, di cui mt. 0.50 di
acqua -

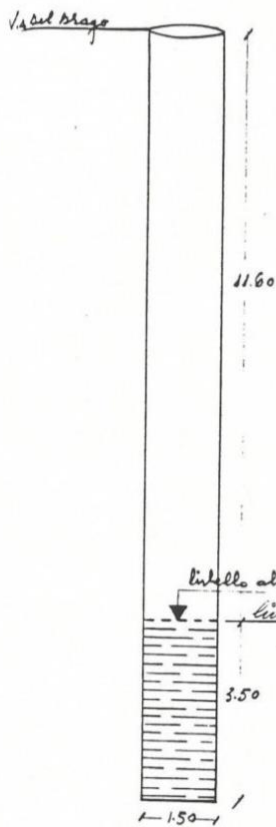
Pozzo N° 98

Ubicato nell'interno del fabbricato di proprietà del Sig. Amodeo, sito in via del Brago al civico 8.

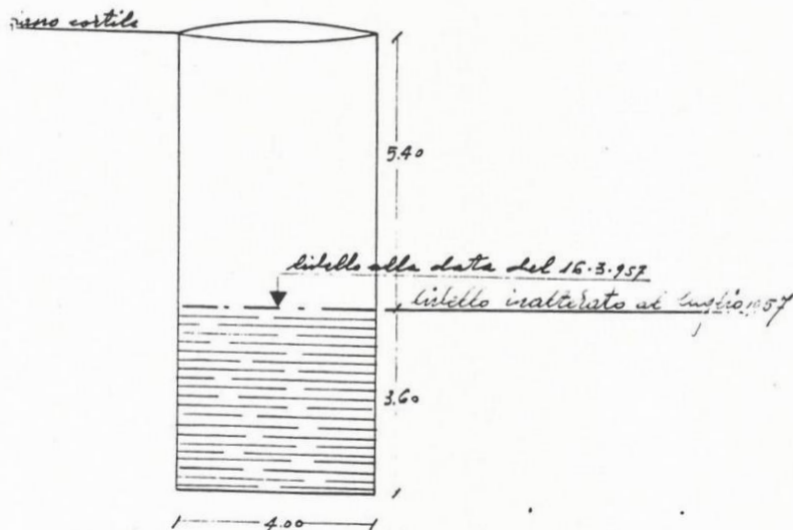
cisterna a sezione circolare del diametro di mt. 4.00, rivestita con muratura di mattoni, della profondità di mt. 9.00, di cui mt. 3.60 di acqua. Nell'interno di essa si nota l'immissione di una fogna.

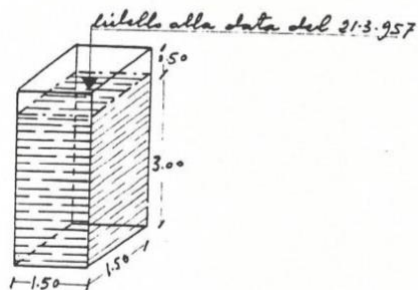
Cisterna a sezione quadrata, rivestita
con muratura di mattoni, della profon-
dità di mt. 3.50, di cui mt. 3.00 di acqua.

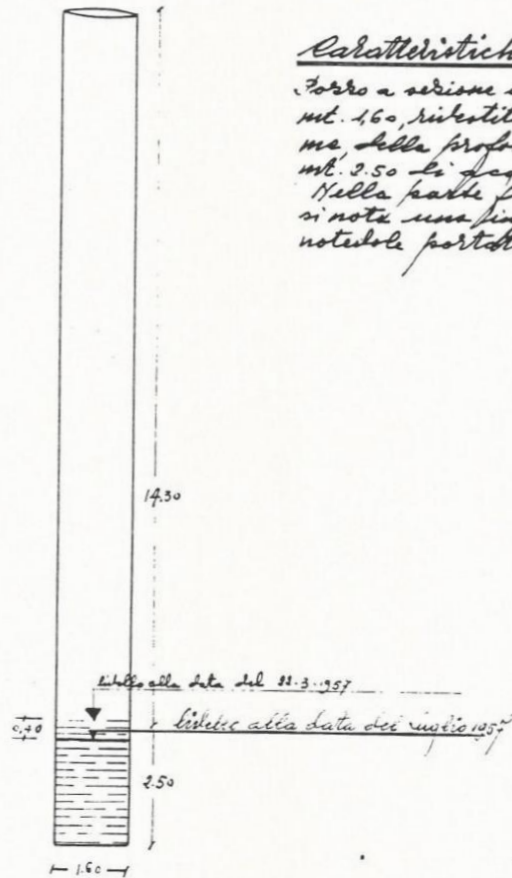
Pozzo a sezione circolare del diametro di mt. 1,60, rivestito con muratura di pietra ma della profondità di mt. 16,80, di cui mt. 2,50 di acqua.

Nella parte frontale, spalle a valle, si nota una infiltrazione di acqua di notevole portata.

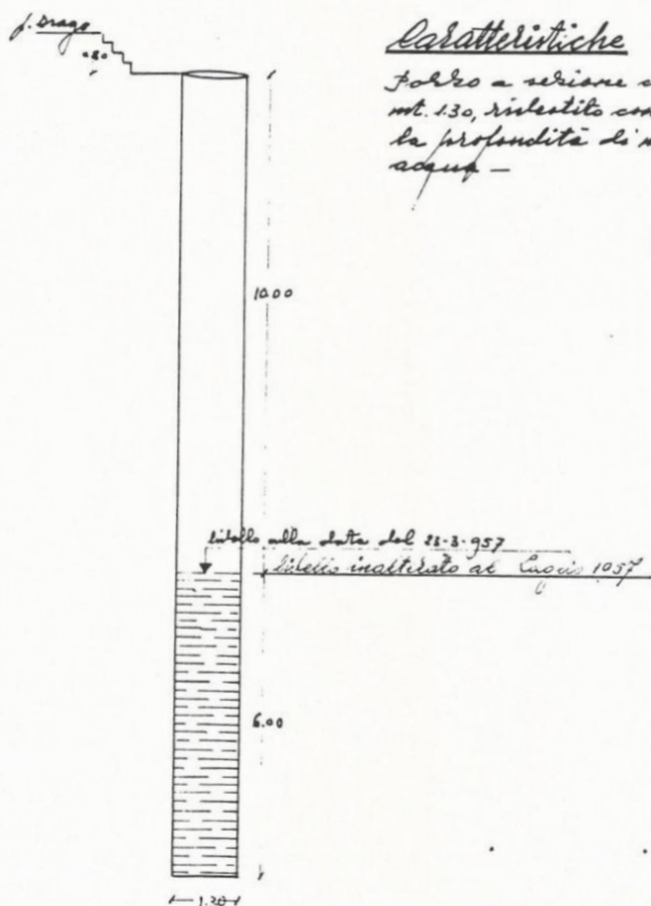
Pozzo a sezione circolare del diametro di
mt. 1.30, rivestito con muratura di mattoni, del
la profondità di mt. 16.00, di cui mt. 5.00 di
acqua -

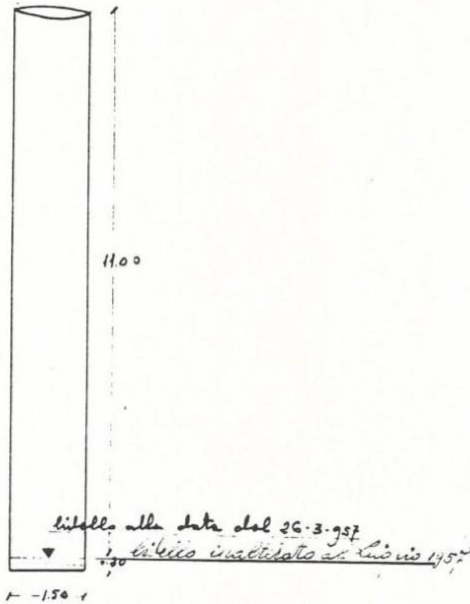
Pozzo a sezione circolare del diametro
di mt. 1.50, rivestito con muratura di pie-
trame, della profondità di mt. 11,90, di
cui mt. 0.20 di acqua.

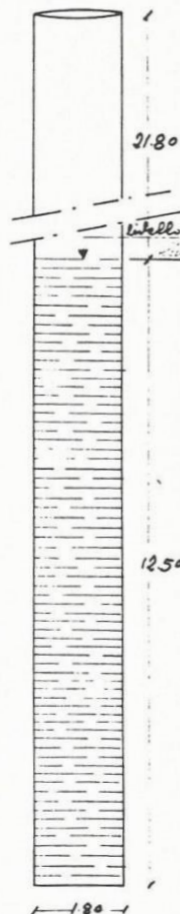
Pozzo a sezione circolare del diametro di mt. 1,80
rivestito con muratura di pietra, della pro-
fondità di mt. 34,30, di cui mt. 12,50 di acqua.

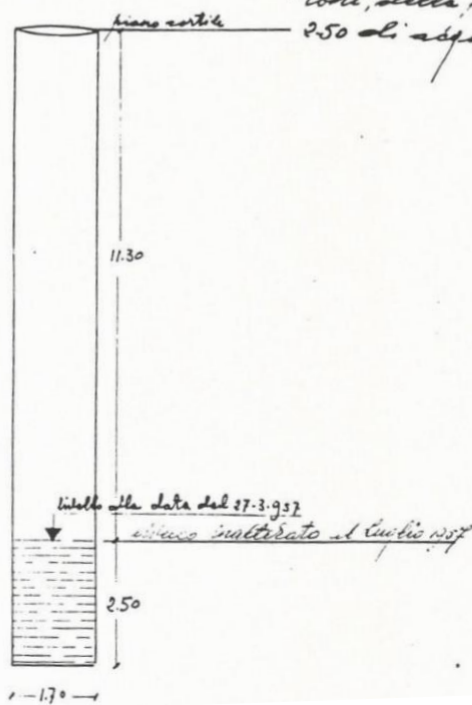
Fosso a sezione circolare del diametro di mt. 1,70, rivestito in parte con muratura di pietra e in parte con muratura di mattoni, della profondità di mt. 13,80, di cui mt. 2,50 di acqua.
