Analisi del rischio idraulico nel bacino del Fosso Santa Lucia Massiano e ipotesi di intervento

Area Risorse Ambientali, Smart City e Innovazione

Comune di Perugia – Servizio Civile Nazionale
Area Risorse Ambientali – Smart City ed Innovazione

12/05/2017

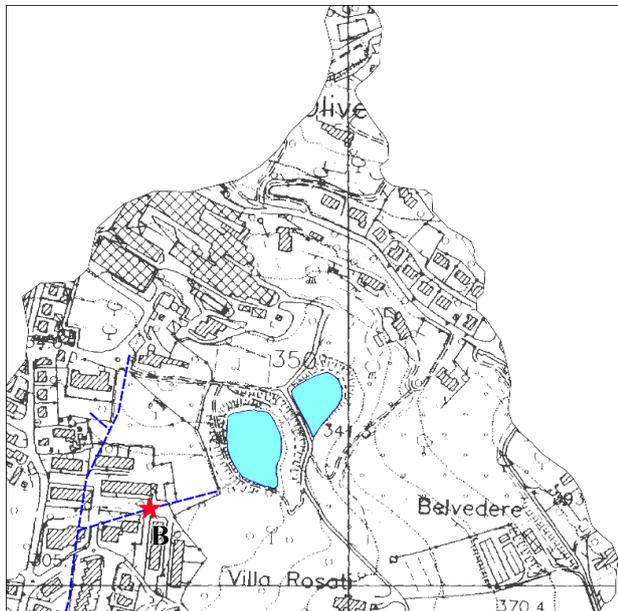
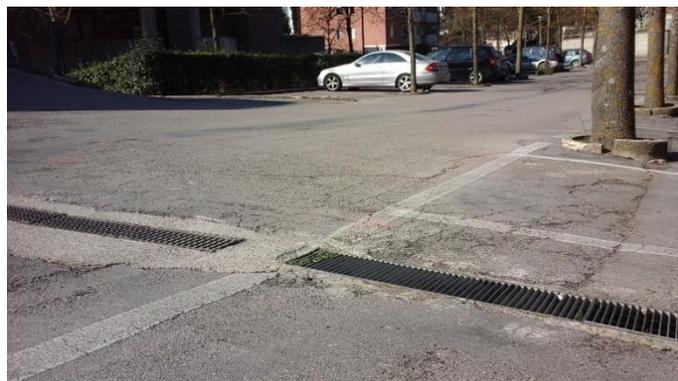
▪ Sezione B

Sezione a valle della proprietà Spagnoli, in corrispondenza della lottizzazione che ha presentato eventi di allagamento negli ultimi anni – verifica delle griglie presenti in sede stradale per l'assorbimento del deflusso superficiale.

Parte del bacino del Fosso Santa Lucia Massiano drena le acque meteoriche lungo i versanti in pendenza direttamente verso la lottizzazione presente a valle della proprietà Spagnoli; in sede stradale sono presenti due griglie a pioli che hanno la funzione di assorbire il deflusso superficiale e convogliarlo in fognatura, delle quali si rende necessaria una verifica idraulica.

La ragione degli eventi di allagamento che ha interessato l'abitato lì presente è quindi da ricercare in una concomitanza di cause: i versanti di area complessiva pari a 14.5 ettari drenanti verso queste lottizzazioni convogliano delle portate non smaltibili dalle griglie presenti nei casi di eventi di pioggia significativi; inoltre la sezione del tratto intubato verso la quale queste portate sono incanalate risulta inadeguata.

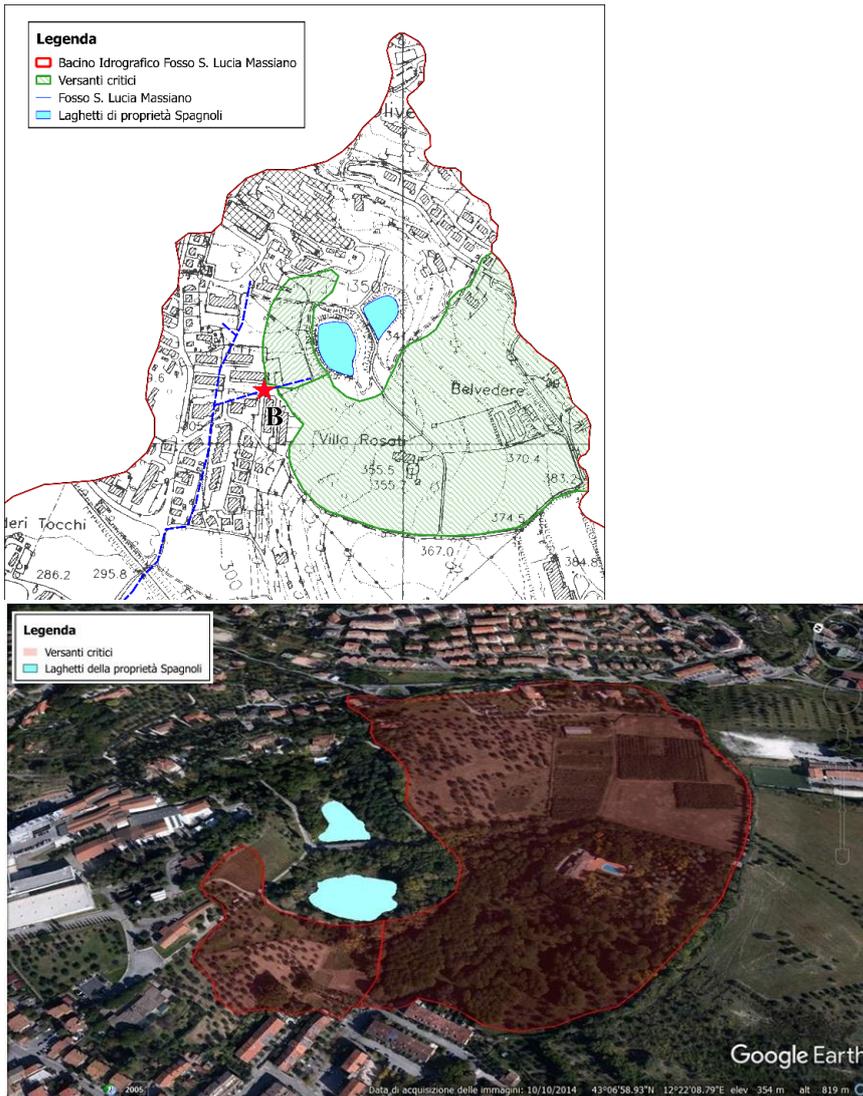
Il bacino idrografico sotteso dalla sezione B ha una superficie di 14.5 ettari ed è rappresentato in figura.

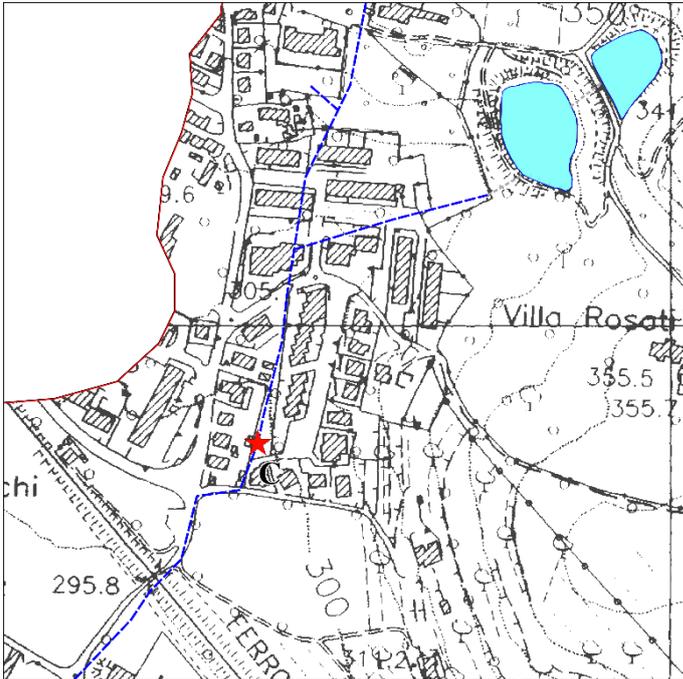
▪ Sezione C

Sezione di chiusura del tratto intubato con diametro 600mm.

Questo tratto intubato del Fosso Santa Lucia Massiano funge da fognatura mista, raccogliendo sia le acque bianche sia le acque nere dell'abitato di Santa Lucia, oltre che della porzione più a nord del bacino.

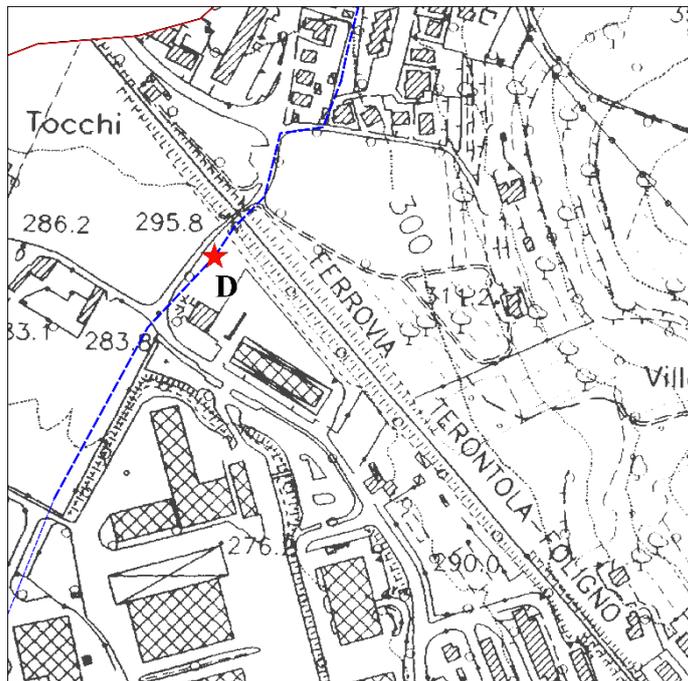
▪ Sezione D

Sezione di chiusura del tratto intubato con diametro 800mm.

Portata massima smaltibile in condizioni di moto uniforme: $Q_m = 3.10 \text{ m}^3/\text{s}$

Velocità della corrente al transito della massima portata: $V_m = 6.29 \text{ m/s}$

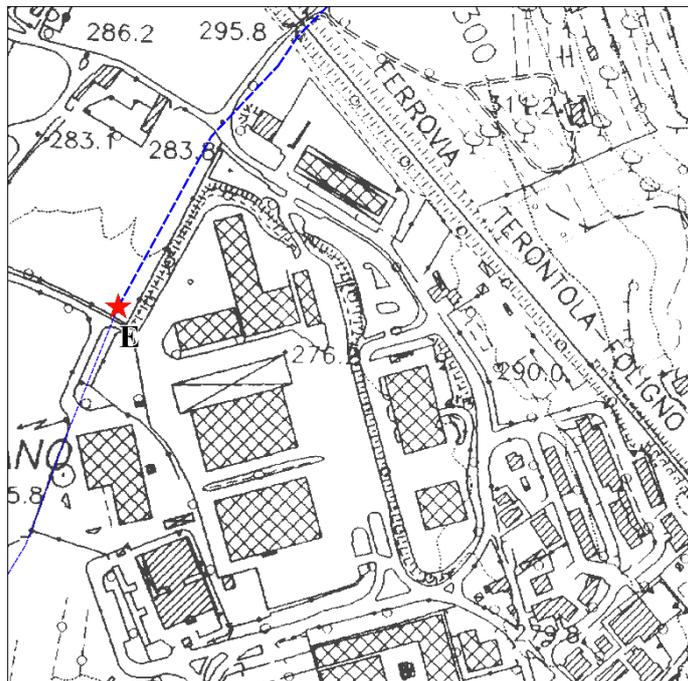
▪ Sezione E

Sezione di chiusura del tratto intubato con diametro 1000mm.

Portata massima smaltibile in condizioni di moto uniforme: $Q_m = 3.55 \text{ m}^3/\text{s}$

Velocità della corrente al transito della massima portata: $V_m = 4.61 \text{ m/s}$

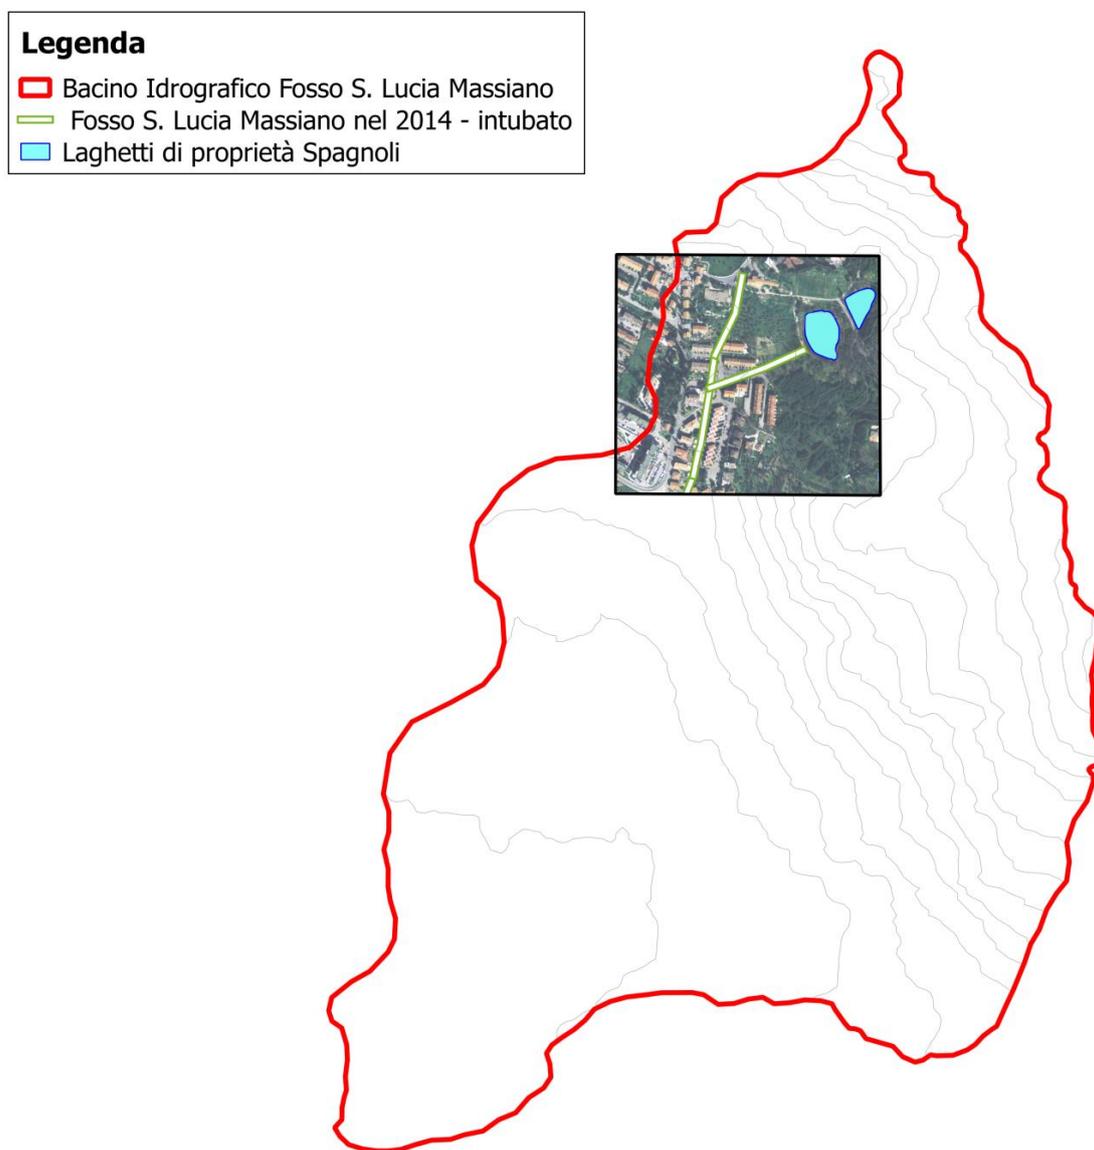
Fig. 6.6 – Bacino del Fosso Santa Lucia Massiano: delimitazione area critica

All'interno del bacino idrografico è stata individuata un'area critica localizzata nell'abitato di Santa Lucia, evidenziata in Figura 6.6, che è stata ripetutamente interessata da eventi di alluvionamento; per questo motivo è stata analizzata nel dettaglio e riportata nelle Figure da 6.7 a 6.11 la sua evoluzione generale nel tempo.

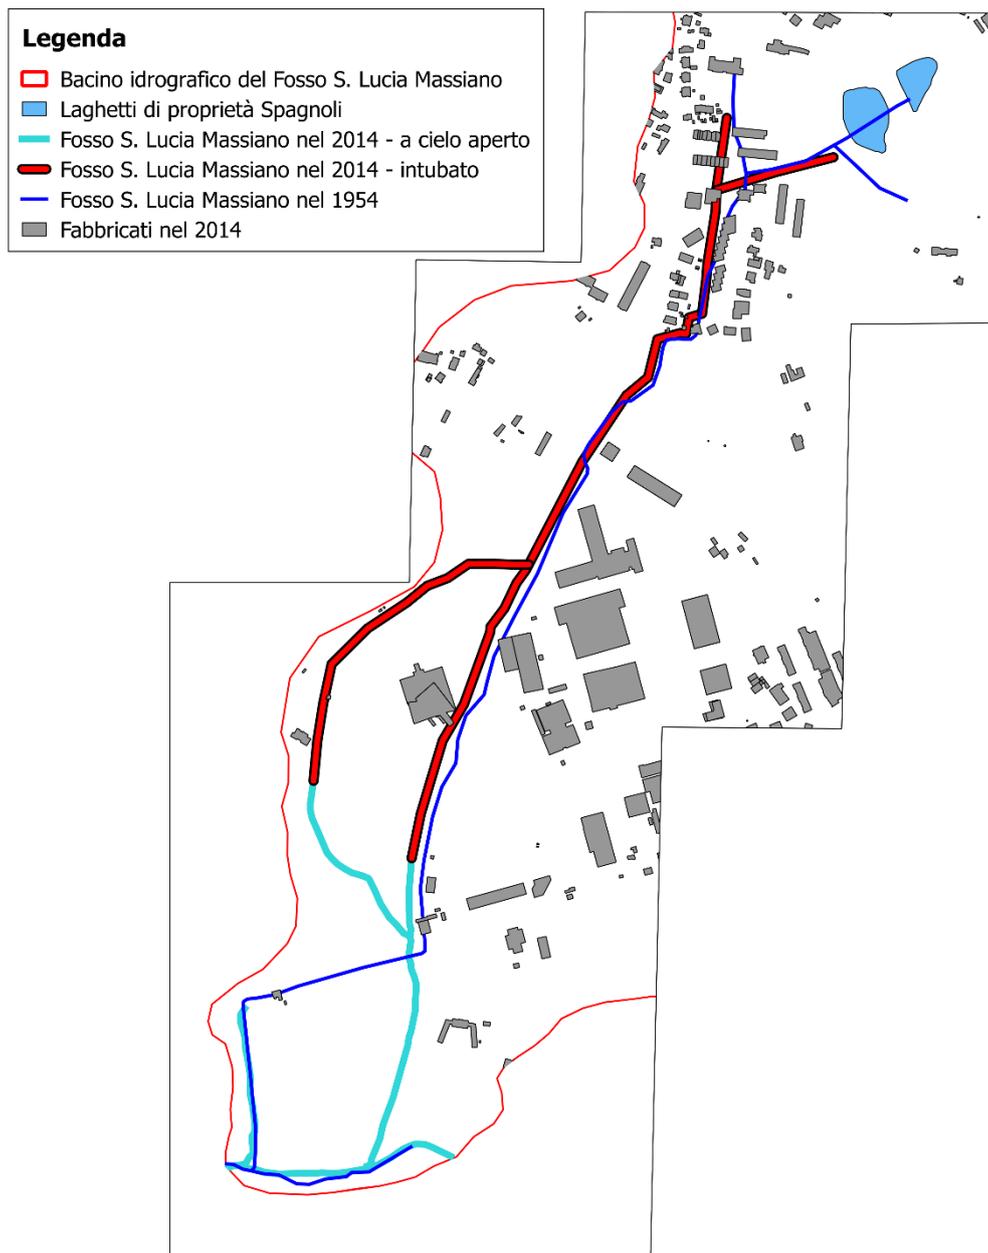
Fig. 7.1 – Fosso S. Lucia Massiano: sovrapposizione tra il tracciato del 1954 e quello del 2013

Le variazioni apportate sul tracciato del fosso S. Lucia Massiano sono visibili in Figura 7.1: dal 1954 ad oggi non è stato modificato l'andamento planimetrico dell'alveo, il quale ricalca quasi perfettamente quello presente nel 1954, ma ne è stata alterata la natura e di conseguenza il funzionamento idraulico; si è passati, a causa di un'eccessiva pressione urbana, da un alveo naturale a cielo aperto ad una canalizzazione artificiale sotterranea che svolge la funzione di fognatura mista.
