# CONTROLLO E MANUTENZIONE DI SBARRAMENTI DI RITENUTA PER LA PREVENZIONE DEL RISCHIO IDROGEOLOGICO

## INDIRIZZI OPERATIVI PER LA GESTIONE DEL RISCHIO IDROGEOLOGICO

Il seguente lavoro è stato realizzato nell'ambito dell'attività di Servizio Civile per il progetto “*Un Servizio per la Protezione Civile, 2006/2007*”, promosso dall'U.O. Ambiente e Protezione Civile del Comune di Perugia.

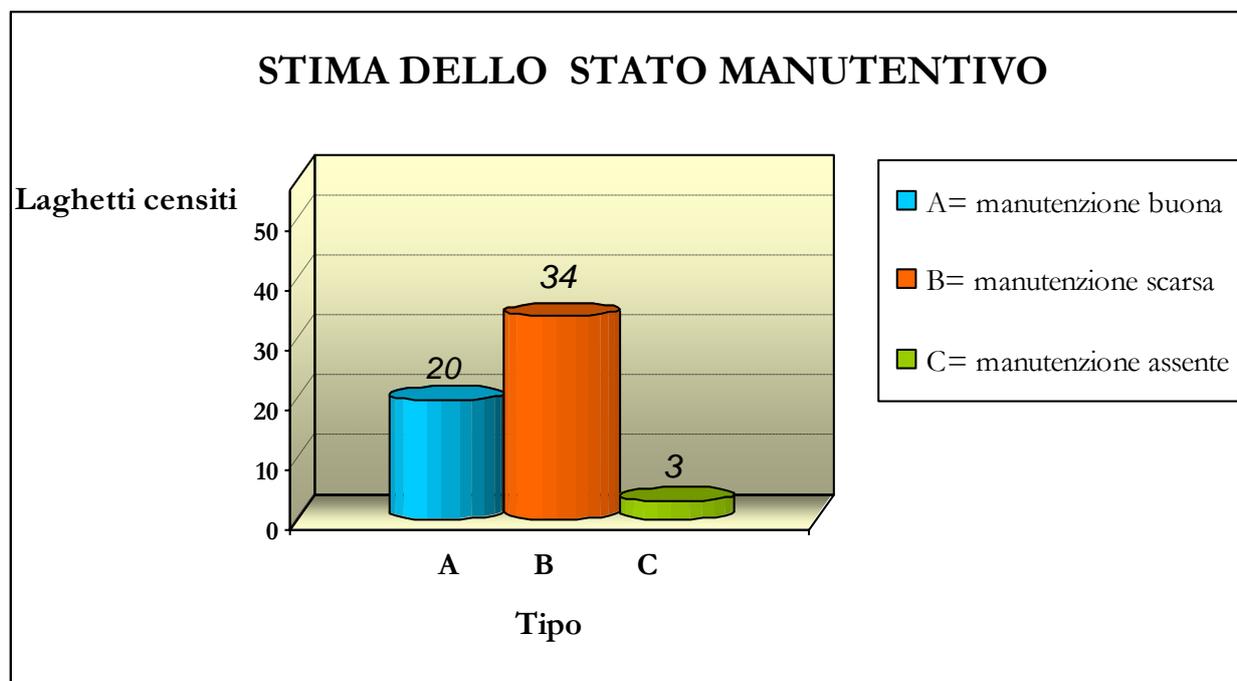
Dunque, la statistica delle problematiche inerenti la manutenzione dei laghetti collinari del Comune di Perugia è stata condotta su un campione di 57 invasi di sbarramento.

I risultati della statistica sono riportati nel seguente grafico:
